# AREA BAZZANESE - PIANO STRUTTURALE

## QUADRO CONOSCITIVO - CENSIMENTO INSEDIAMENTI ED EDIFICI STORICI

Scheda n. **CS-517**      Data rilievo **08.10**      Rilievatore **df**      Comune: **Castello di Serravalle**  
 OrigineStorica       Contesto storico:       Territorio: **RURALE**  
 Località: **San Salvatore**      IGM: **Tiola**      Toponimo: **Lama**  
 Indirizzo: **Via Lama 319 - Via Lama 307**      Complesso edilizio:       N. elementili: **14**

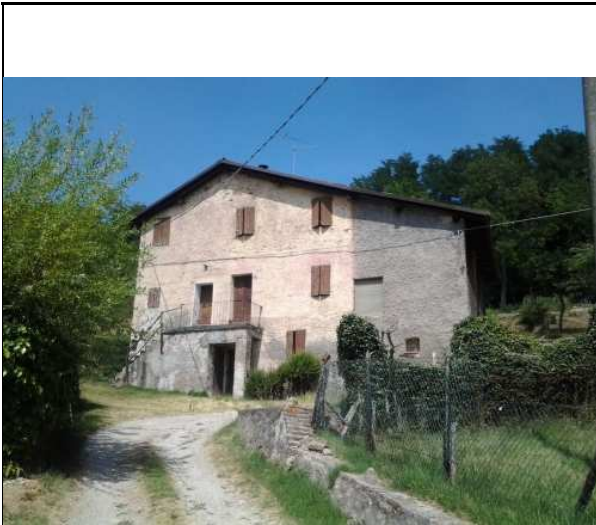
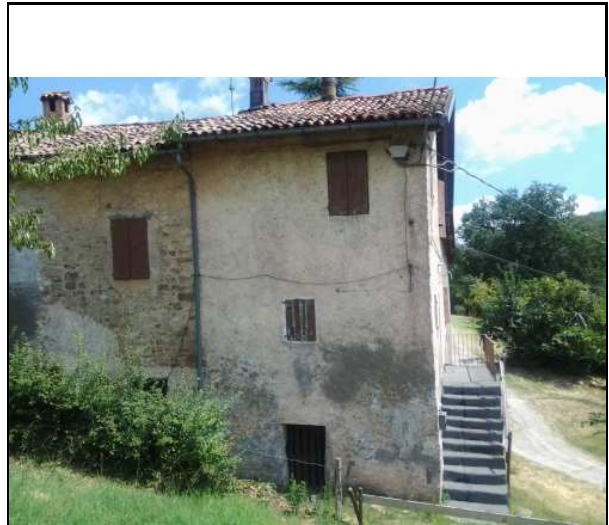
**CS-517.03**

Alterazione tipologica	<b>Leggero</b>
Compromissione (imm., materiali)	<b>Leggero/Grave</b>
Stato di conservazione / degrado	<b>Buono</b>

Presenza di elementi aggiunti:	<input type="checkbox"/>
Incongruità del fabbricato :	<input type="checkbox"/> <b>Aperture, Scale esterne</b>
Presenza elementi di pregio	<input type="checkbox"/>
Valore architettonico complessivo	<b>Medio</b>

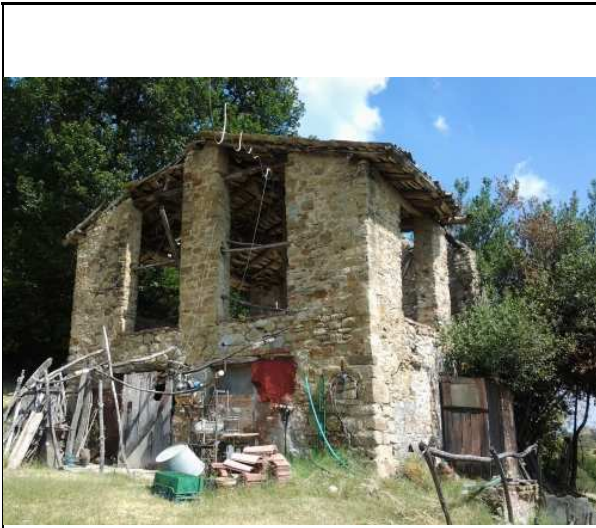
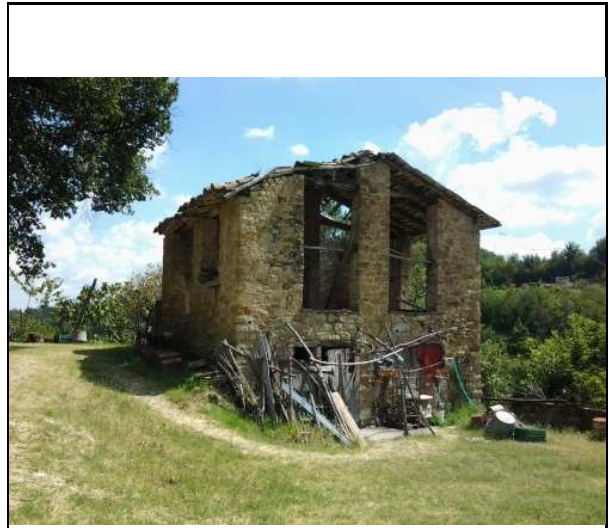
**CS-517.05**

**Assente**

**Leggero**

**Forte degrado, rudere**

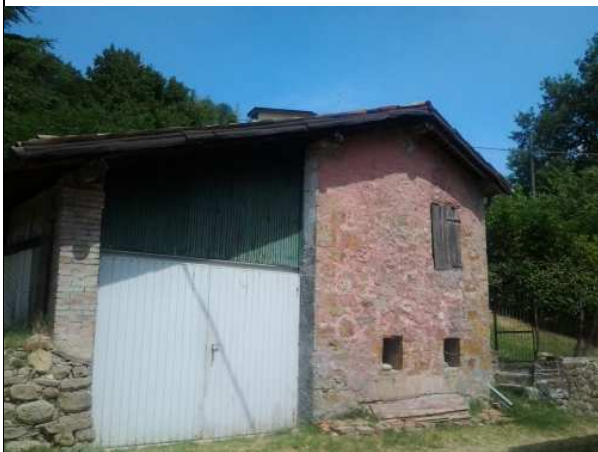
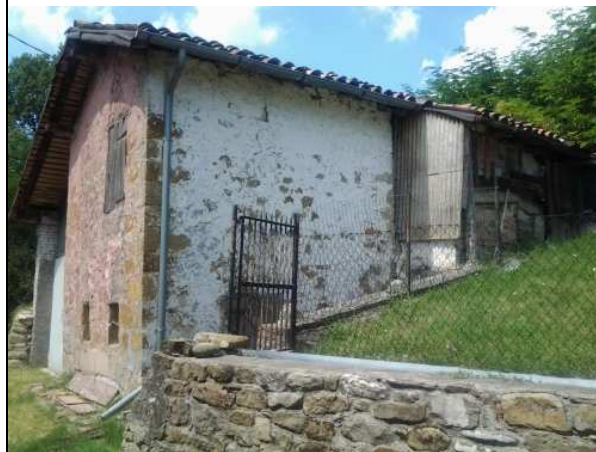
**CS-517.06**

Alterazione tipologica	<b>Leggero/Gr</b>
Compromissione (imm., materiali)	<b>Grave</b>
Stato di conservazione / degrado	<b>Mediocre</b>

Presenza di elementi aggiunti:	<input type="checkbox"/>	
Incongruità del fabbricato :	<input type="checkbox"/>	<b>Aperture</b>
Presenza elementi di pregio	<input type="checkbox"/>	
Valore architettonico complessivo		<b>Medio</b>

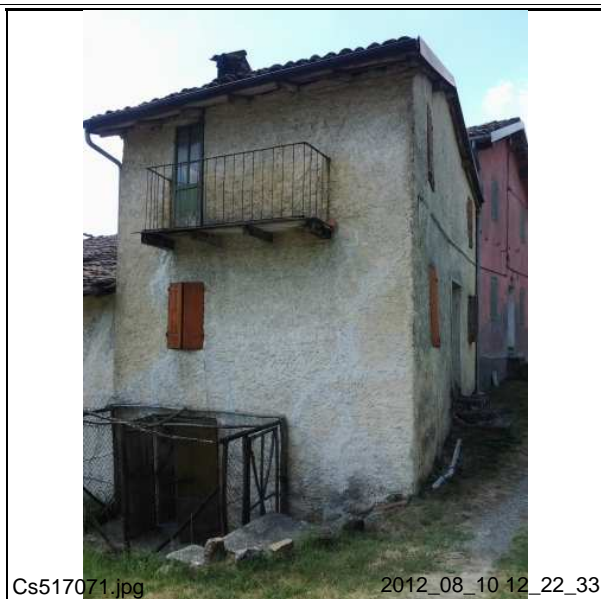
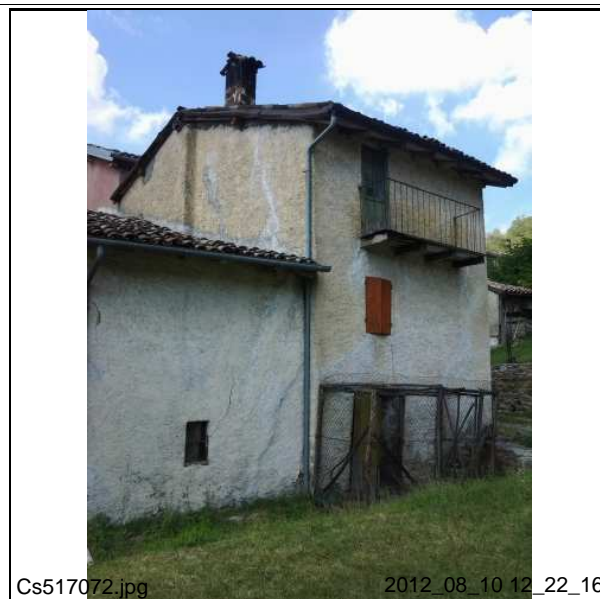
**CS-517.07**

Alterazione tipologica	<b>Assente</b>
Compromissione (imm., materiali)	<b>Leggero</b>
Stato di conservazione / degrado	<b>Cattivo</b>

Presenza di elementi aggiunti:	<input type="checkbox"/>	
Incongruità del fabbricato :	<input checked="" type="checkbox"/>	<b>Balconi aggettanti</b>
Presenza elementi di pregio	<input type="checkbox"/>	
Valore architettonico complessivo	<b>Medio</b>	
Note sull'edificio:

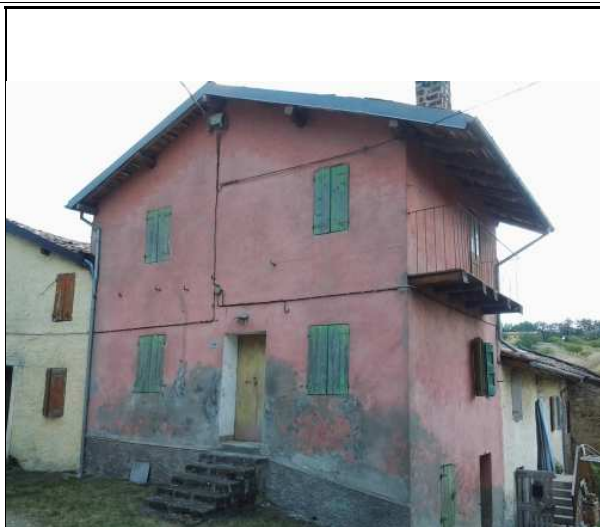
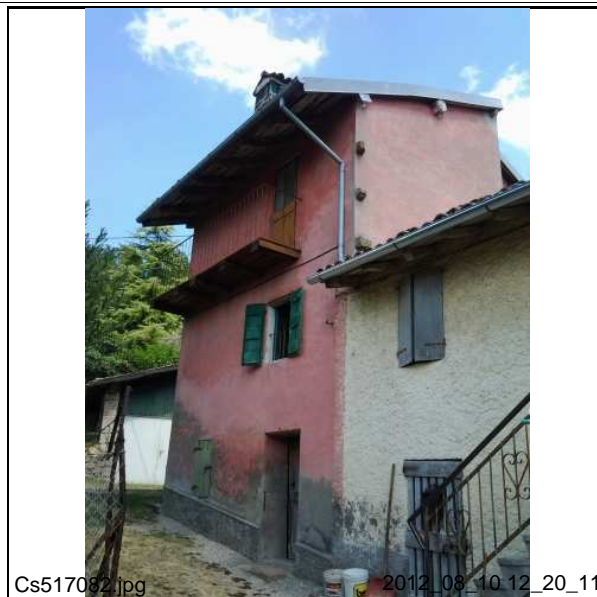
**CS-517.08**

Alterazione tipologica	<b>Assente</b>
Compromissione (imm., materiali)	<b>Leggero</b>
Stato di conservazione / degrado	<b>Mediocre</b>

Presenza di elementi aggiunti:	<input type="checkbox"/>	
Incongruità del fabbricato :	<input checked="" type="checkbox"/>	<b>Balconi aggettanti</b>
Presenza elementi di pregio	<input type="checkbox"/>	
Valore architettonico complessivo	<b>Medio</b>

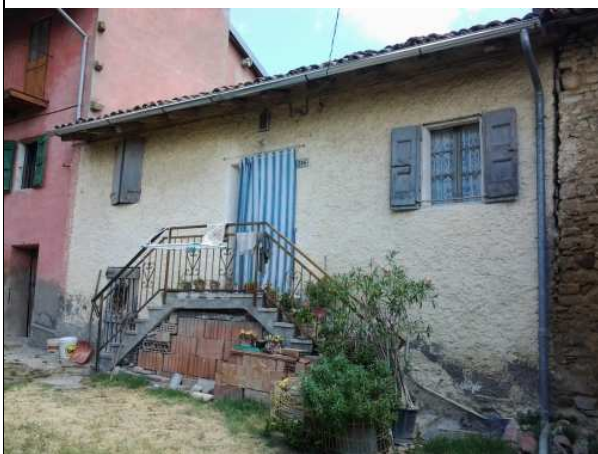
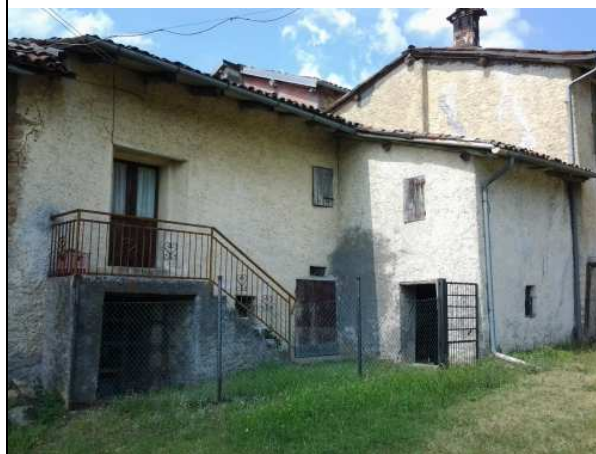
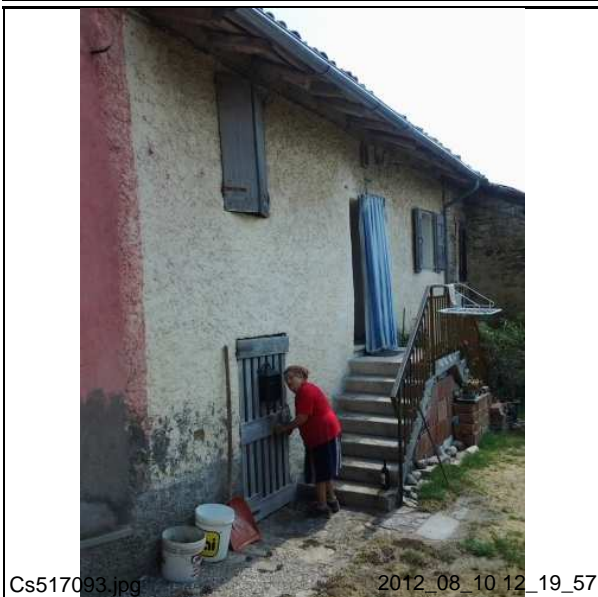
**CS-517.09**

Alterazione tipologica **Leggero**  
Compromissione (imm., materiali) **Leggero/Grave**  
Stato di conservazione / degrado **Mediocre**

Presenza di elementi aggiunti:   
Incongruità del fabbricato :  **Ringhiere, Scale esterne**  
Presenza elementi di pregio   
Valore architettonico complessivo **Medio**  
Note sull'edificio:

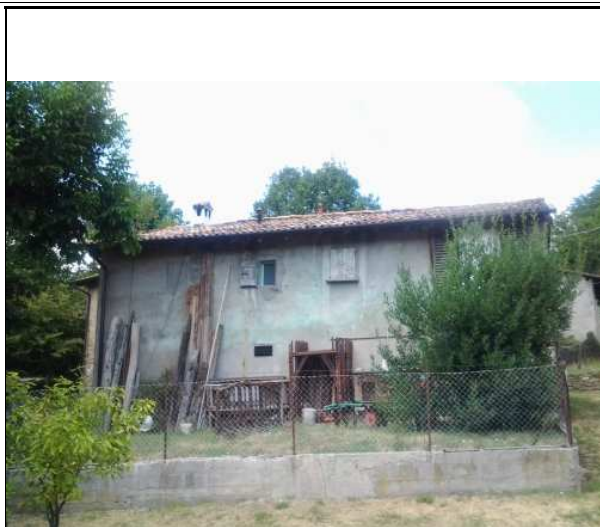
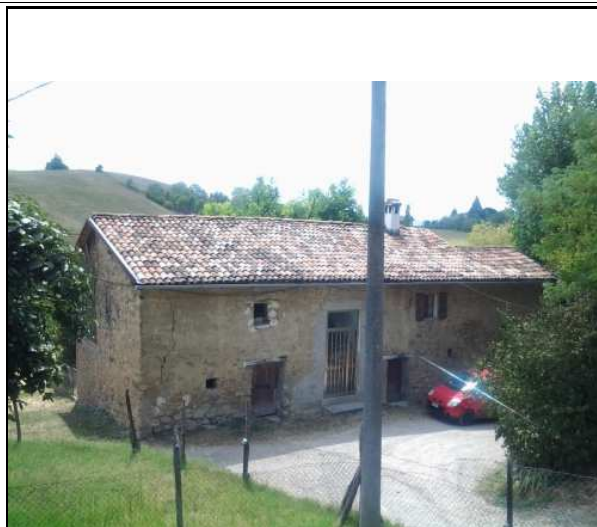
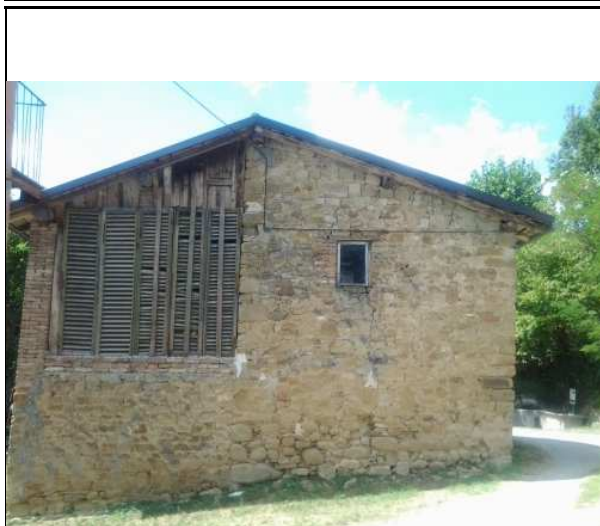
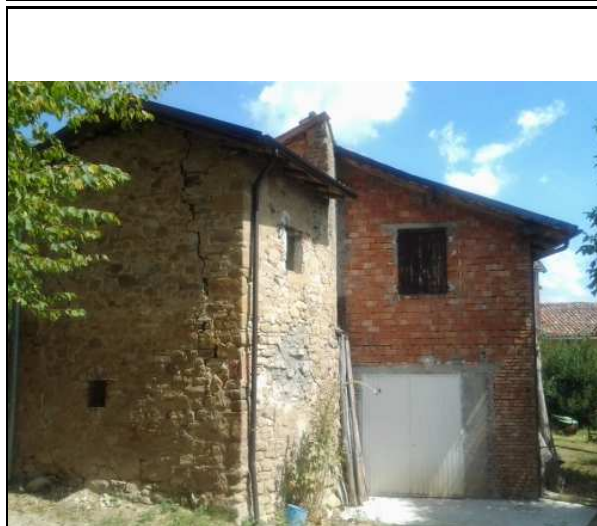
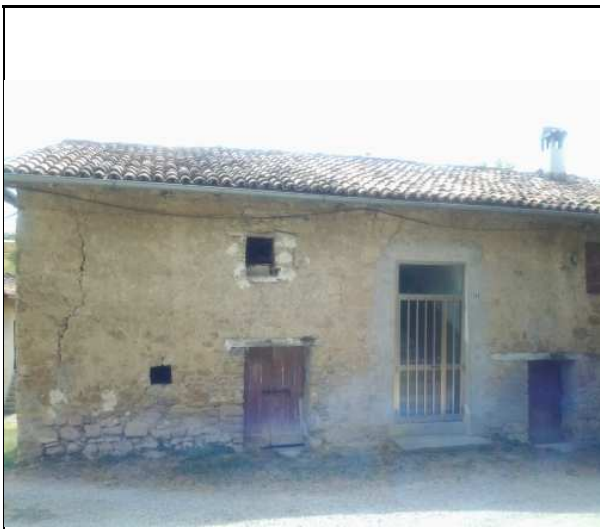
**CS-517.10**

Alterazione tipologica	<b>Grave</b>
Compromissione (imm., materiali)	<b>Grave</b>
Stato di conservazione / degrado	<b>Cattivo</b>
Presenza di elementi aggiunti:	<input type="checkbox"/>
Incongruità del fabbricato :	<input type="checkbox"/> <b>Aperture</b>
Presenza elementi di pregio	<input type="checkbox"/>
Valore architettonico complessivo	<b>Medio</b>
Note sull'edificio:

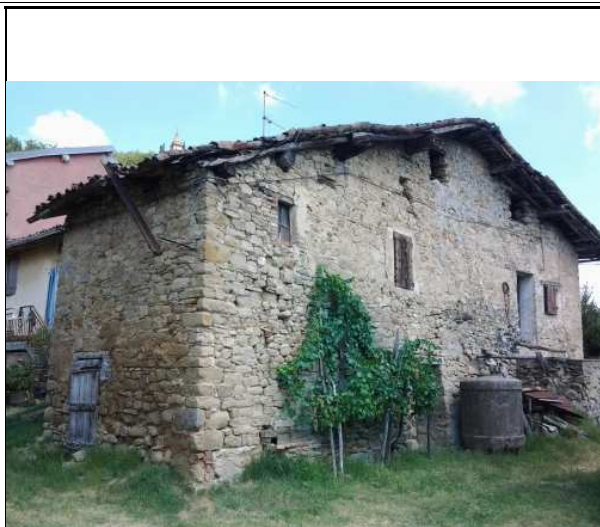
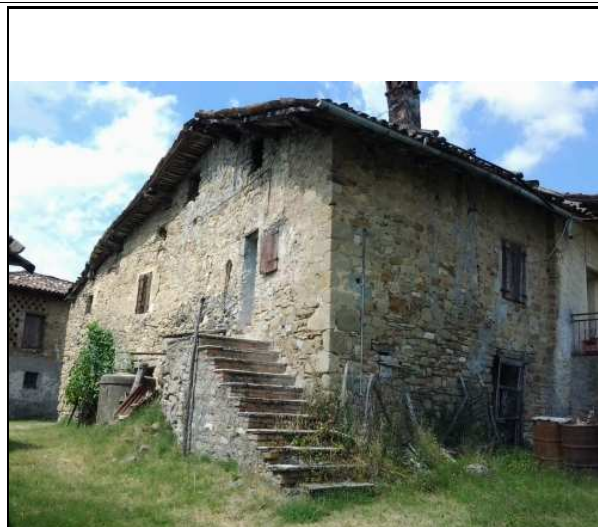
**CS-517.11**

Alterazione tipologica	<b>Assente</b>
Compromissione (imm., materiali)	<b>Leggero</b>
Stato di conservazione / degrado	<b>Cattivo</b>

Presenza di elementi aggiunti:	<input type="checkbox"/>
Incongruità del fabbricato :	<input checked="" type="checkbox"/> <b>Scale esterne</b>
Presenza elementi di pregio	<input type="checkbox"/>
Valore architettonico complessivo	<b>Potenzialmente elevato</b>

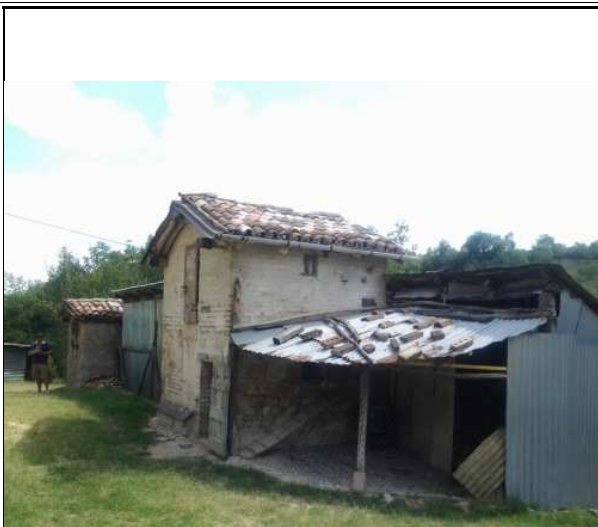
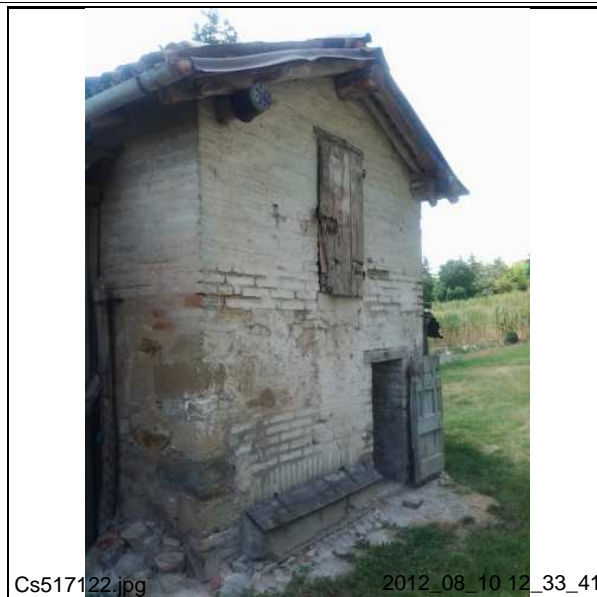
**CS-517.12**

Alterazione tipologica	<b>Grave</b>
Compromissione (imm., materiali)	<b>Leggero/Grave</b>
Stato di conservazione / degrado	<b>Mediocre/Cattivo</b>

**Tettoie**Presenza elementi di pregio

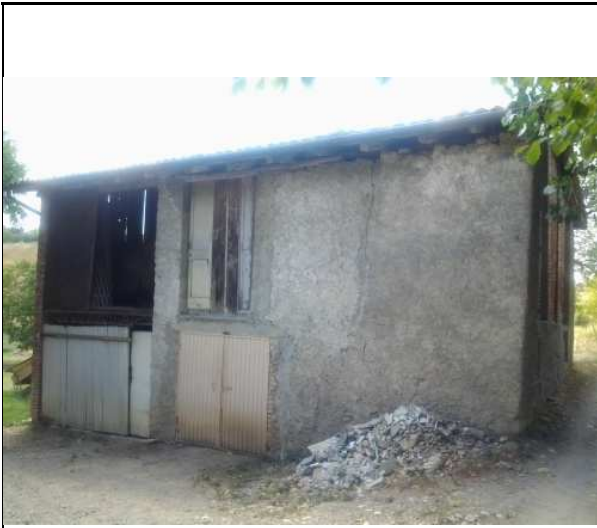
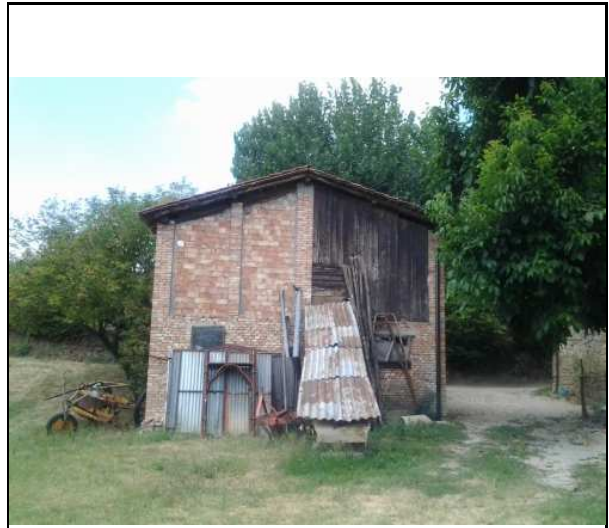
**CS-517.13**

Alterazione tipologica	<b>Grave</b>
Compromissione (imm., materiali)	<b>Grave</b>
Stato di conservazione / degrado	<b>Cattivo</b>

Presenza di elementi aggiunti:	<input type="checkbox"/>
Incongruità del fabbricato :	<input checked="" type="checkbox"/> <b>Aperture, Aperture a garage</b>
Presenza elementi di pregio	<input type="checkbox"/>
Valore architettonico complessivo	<b>Medio</b>
Note sull'edificio:	<b>tamponature</b>

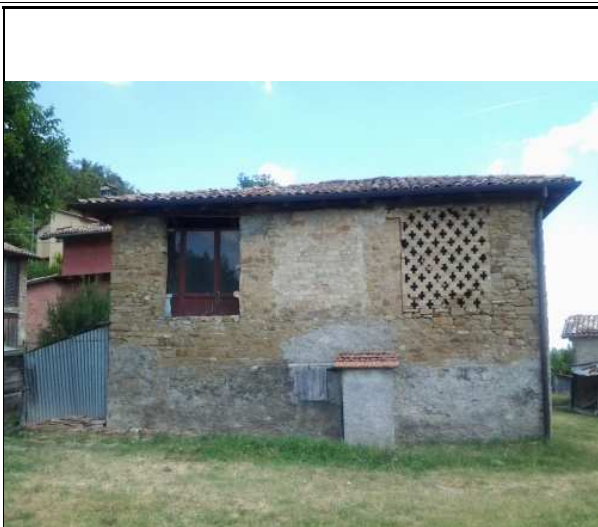
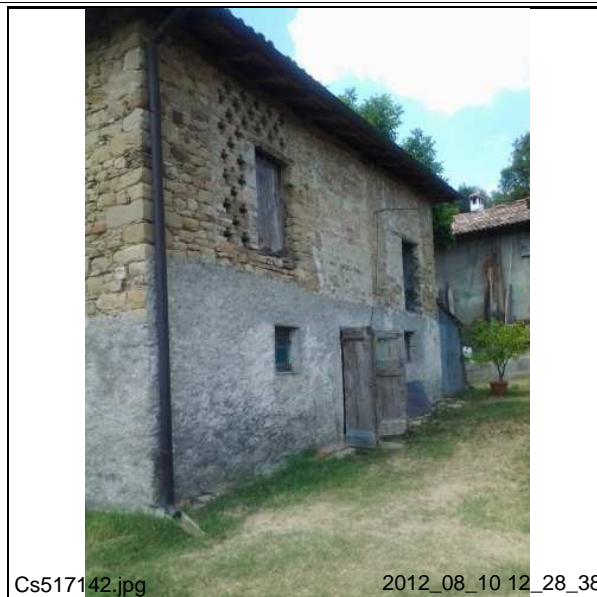
**CS-517.14**

Alterazione tipologica	<b>Leggero/Gr</b>
Compromissione (imm., materiali)	<b>Leggero/Grave</b>
Stato di conservazione / degrado	<b>Mediocre/Cattivo</b>

Presenza di elementi aggiunti:	<input type="checkbox"/>
Incongruità del fabbricato :	<input checked="" type="checkbox"/> <b>Aperture, Tettoie</b>
Presenza elementi di pregio	<input type="checkbox"/>
Valore architettonico complessivo	<b>Medio</b>
