**EX METALPLAST  
VIA PONTE ALB ANO 16  
40037 – SASSO MARCONI (BO)**

**DEMOLIZIONE  
E SMALTIMENTO INERTI, ACCIAI E ASFALTI**

**PROGETTO ESECUTIVO**

**G05.00  
Allegato fotografico**

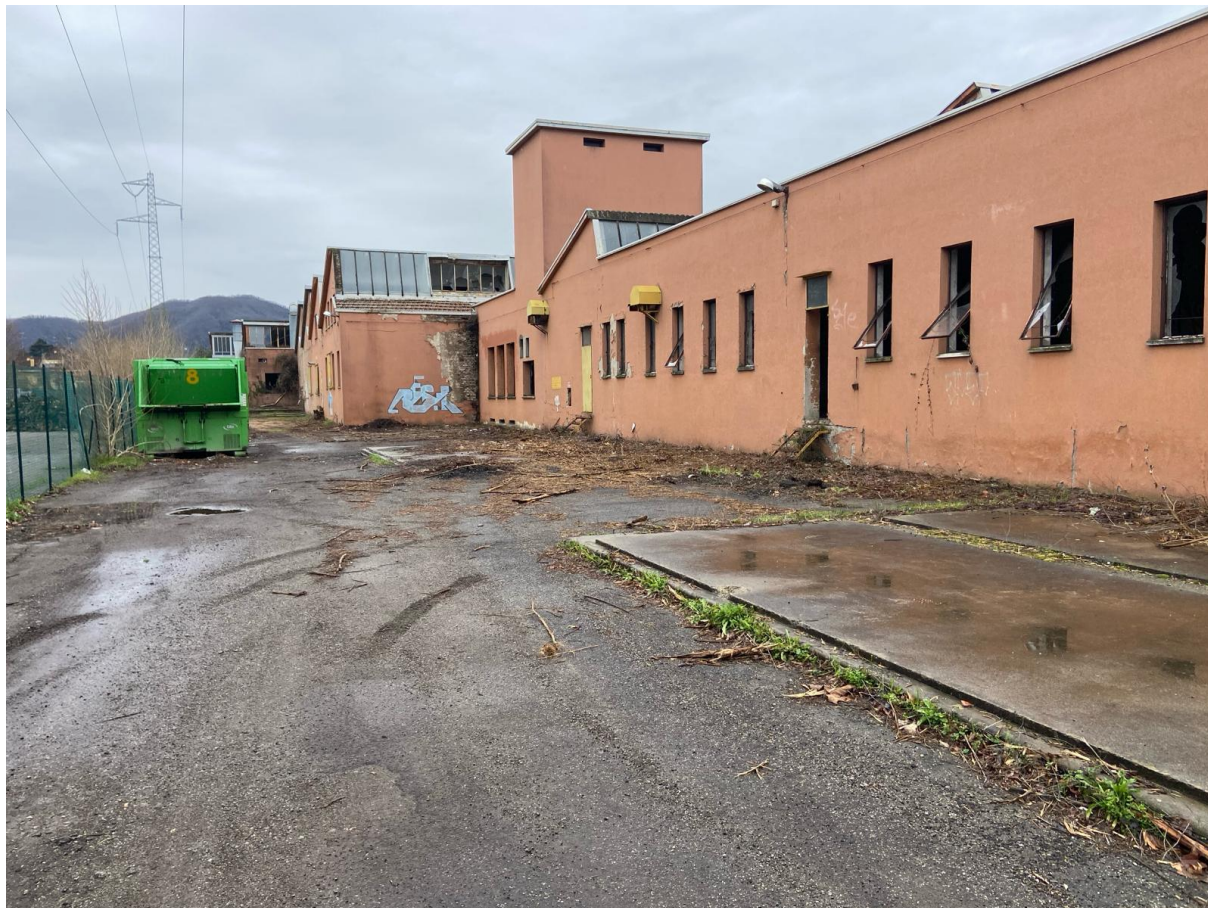
Fotografia 01.

Vista dell'edificio oggetto di demolizione.

In questa fotografia si vede il lato est del fabbricato con la recinzione che lo divide dall'attuale edificio magazzino

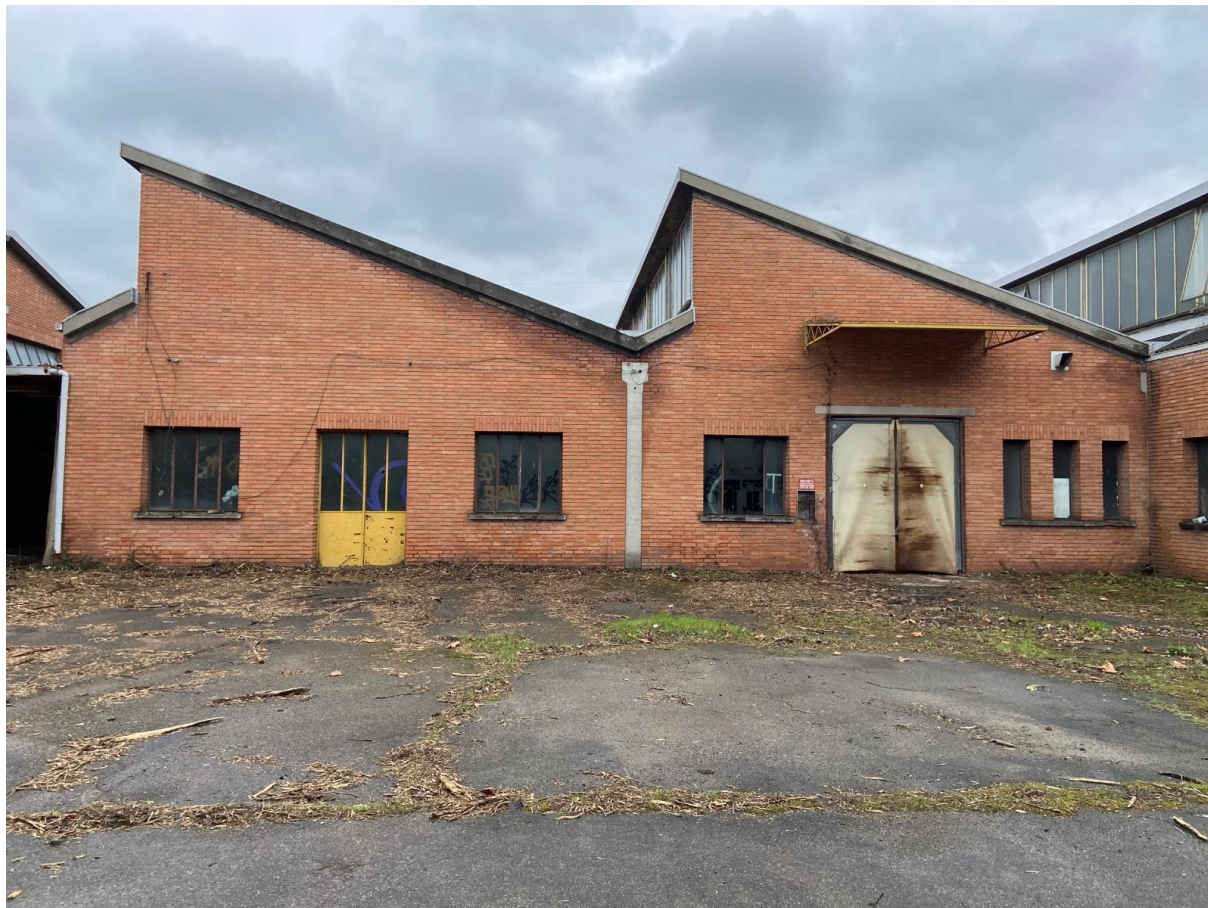
Fotografia 02.

Vista laterale dell'edificio oggetto di demolizione.  
Si nota la tipologia di strutture identificata nelle planimetrie come tipo B.  
Le coperture inclinate più estese non sono in amianto

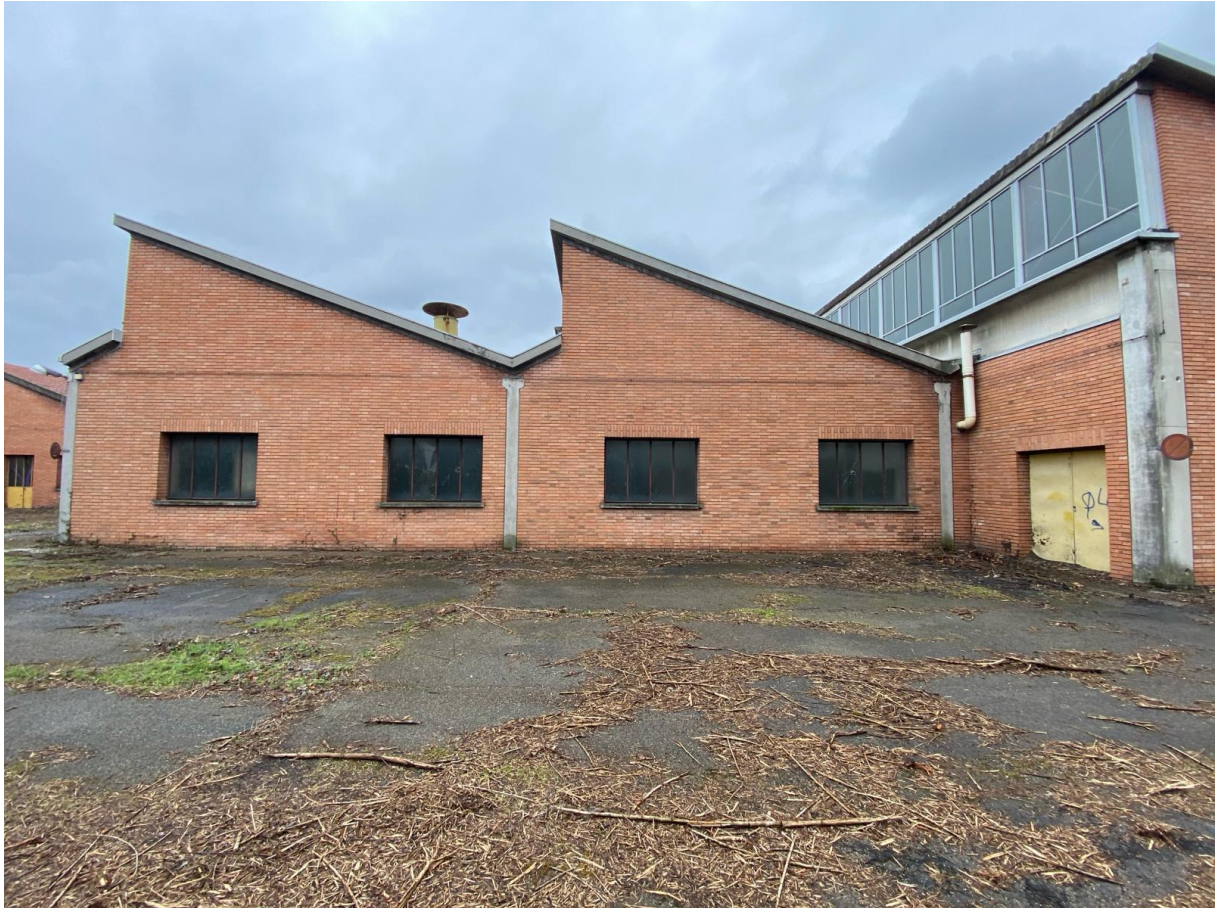
Fotografia 03.  
Vista laterale dell'edificio oggetto di demolizione.  
Si nota la tipologia di strutture identificata nelle planimetrie come tipo B.

Le coperture inclinate più estese non sono in  
amianto

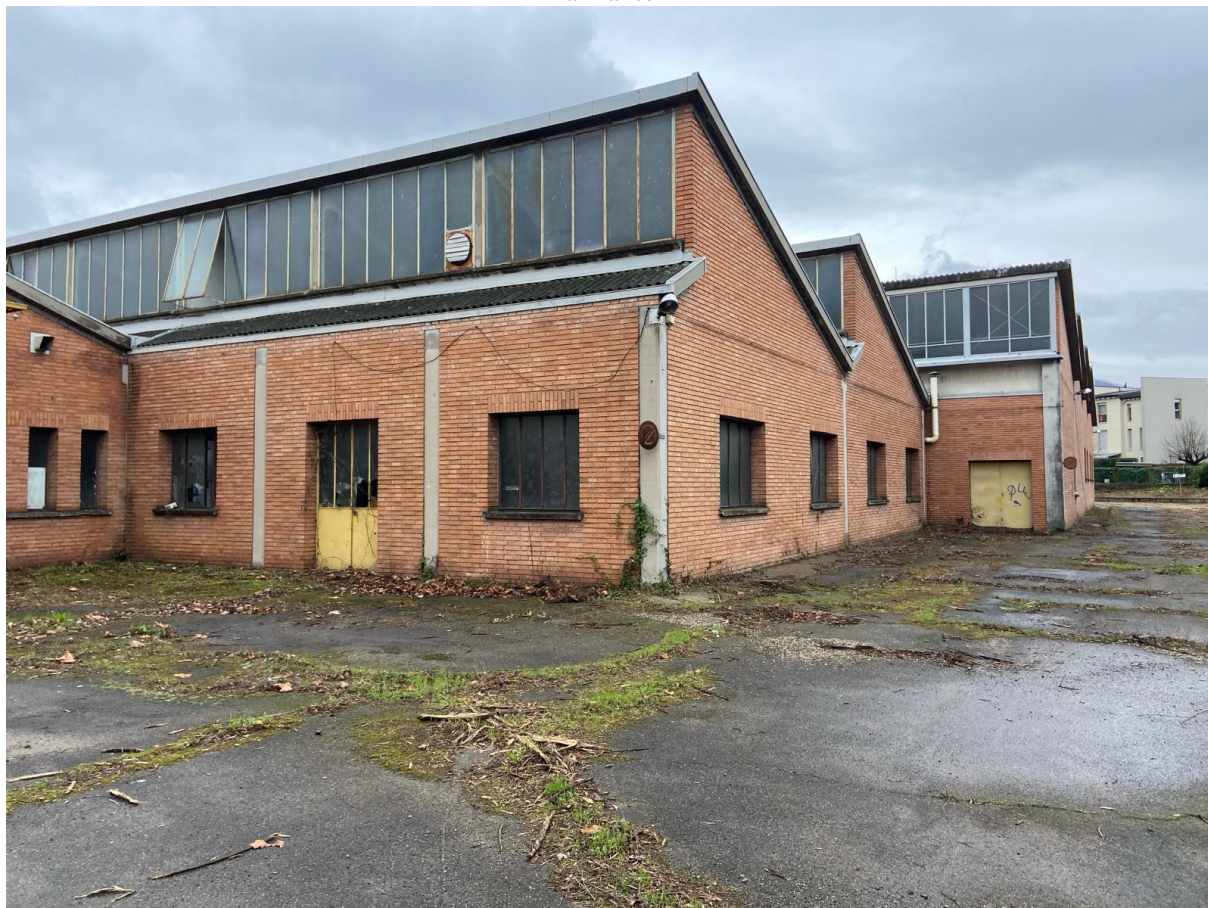
Fotografia 04.  
Vista lato ovest del fabbricato oggetto di demolizione  
Raccordo tra le strutture di tipo A e B come indicate in planimetria

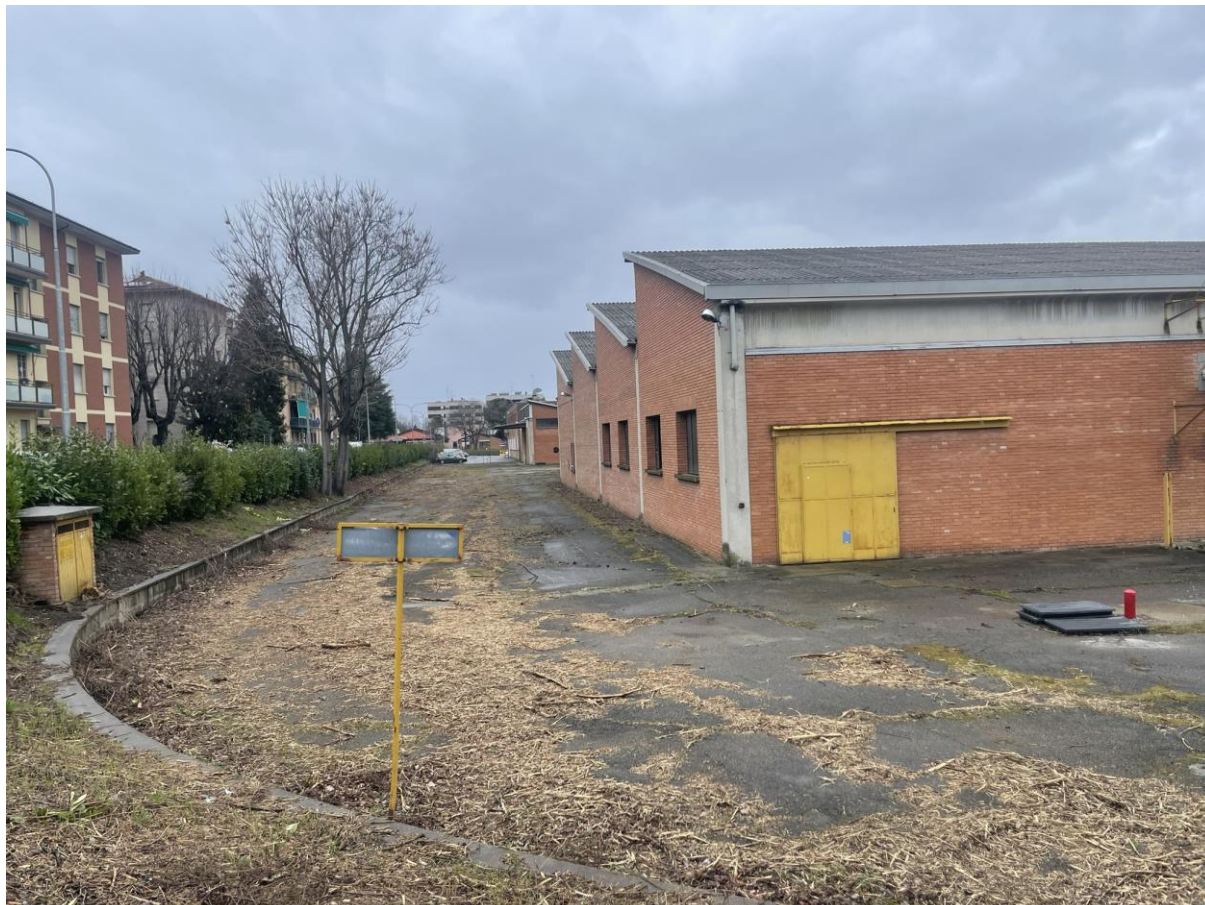
Fotografia 05.

Vista lato sud del fabbricato oggetto di demolizione  
Si vede la struttura di tipo A come identificata in planimetria  
e la recinzione di confine rispetto alla strada Via Verde.

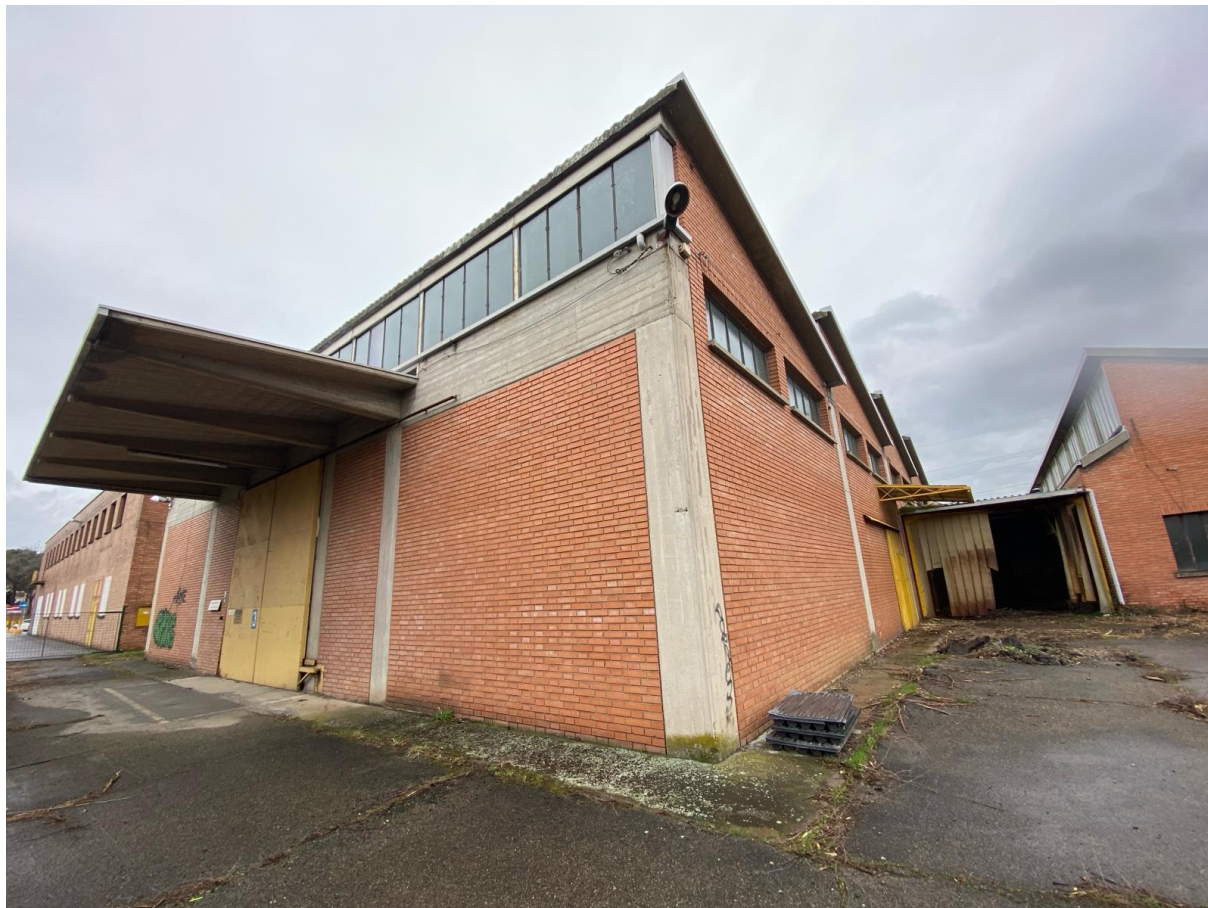
Fotografia 06.

Vista del fabbricato, struttura tipo A con relativa pensilina.  
Il fabbricato all'interno richiede la rimozione e  
la sanificazione dal guano di piccione.
