AREA BAZZANESE - PIANO STRUTTURALE

QUADRO CONOSCITIVO - CENSIMENTO INSEDIAMENTI ED EDIFICI STORICI

Scheda n. **CS-057** Data rilievo **08.10** Riilevatore **mr** Comune: **Castello di Serravalle**
 OrigineStorica Contesto storico: Territorio: **RURALE**
 Località: **Case Sparse** IGM: **C. Monte** Toponimo: **Il Monte**
 Indirizzo: **Via Secchiano 1556** Complesso edilizio: N. elementili: **3**

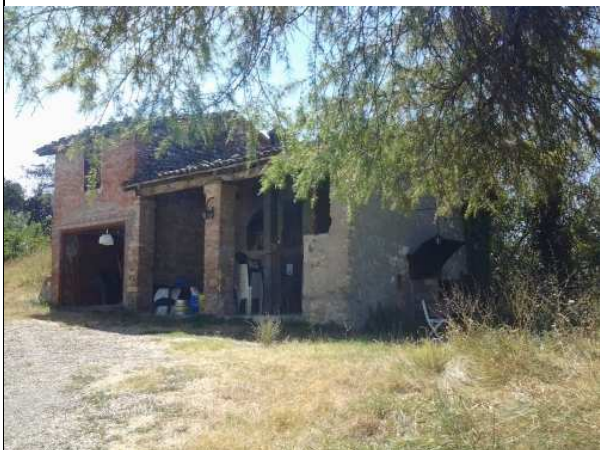
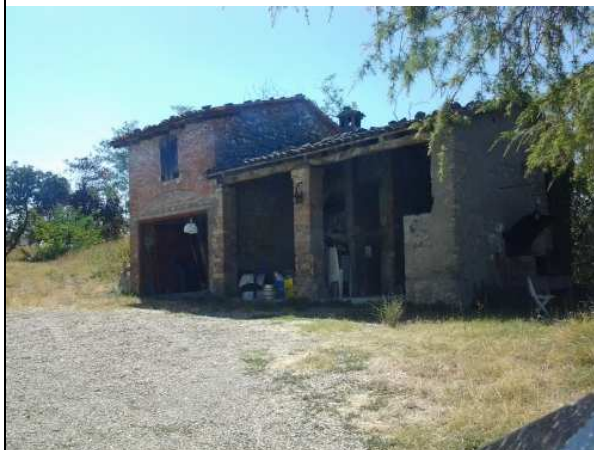
CS-057.01

Edificio di origine rurale - Stalla e fi

Non utilizzato

Assente

Leggero/Grave

tamponare in cemento

Cattivo

Irrilevante

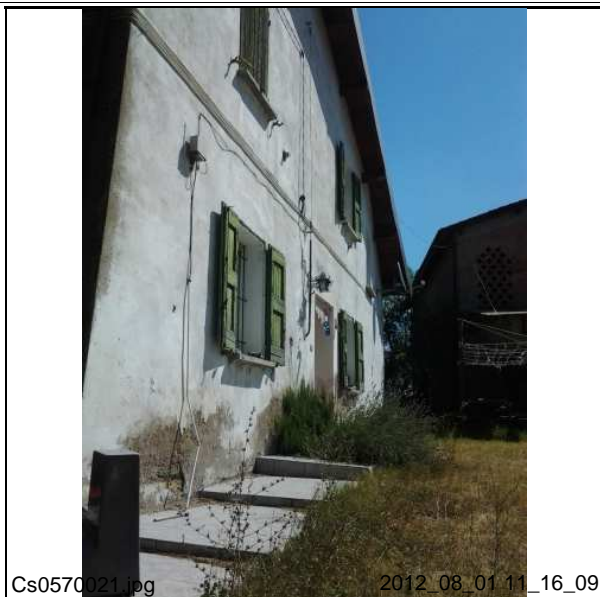
CS-057.02

Edificio di origine rurale - ResidenziEdificio di origine storica Complesso edilizio: Territorio: **RURALE**

Piano terra / rialzato		Completamente in uso	Residenza
Piano primo		Completamente in uso	Residenza
Piano secondo		-	-
Altri piani superiori	N :	-	-
Accessori non storici		-

Alterazione tipologica	Assente
Compromissione (imm., materiali)	Leggero/Grave
Stato di conservazione / degrado	Mediocre

Presenza di elementi aggiunti: Incongruità del fabbricato : Presenza elementi di pregio Valore architettonico complessivo **Medio**

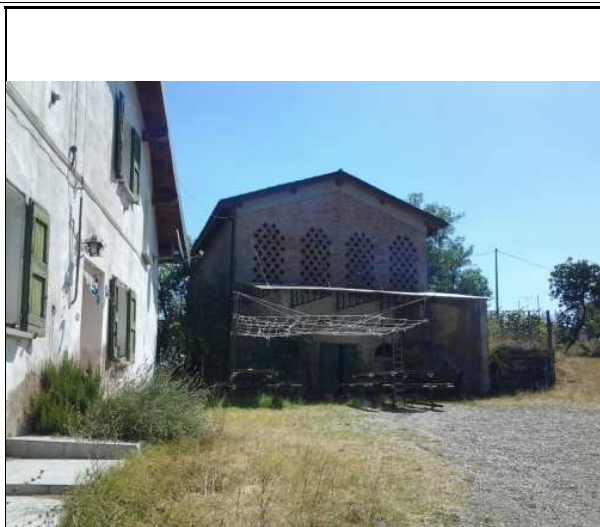
CS-057.03

Edificio di origine rurale - FienileEdificio di origine storica Complesso edilizio: Territorio: **RURALE**

Piano terra / rialzato	Completamente in uso	Usi misti
Piano primo	-	-
Piano secondo	-	-
Altri piani superiori	N : -	-
Accessori non storici	-	-

Alterazione tipologica	Assente
Compromissione (imm., materiali)	Leggero/Grave
Stato di conservazione / degrado	Mediocre

Presenza di elementi aggiunti:	<input checked="" type="checkbox"/> Tettoie
Incongruità del fabbricato :	<input type="checkbox"/>
Presenza elementi di pregio	<input type="checkbox"/>
Valore architettonico complessivo	Medio-Elevato
