AREA BAZZANESE - PIANO STRUTTURALE

QUADRO CONOSCITIVO - CENSIMENTO INSEDIAMENTI ED EDIFICI STORICI

Scheda n. **CS-128** Data rilievo **09.07** Riilevatore **bfm** Comune: **Castello di Serravalle**

Indirizzo: **Via Tiola 1773/a - [via Tiola 1773/b]** Complesso edilizio: N. elementili: **2**

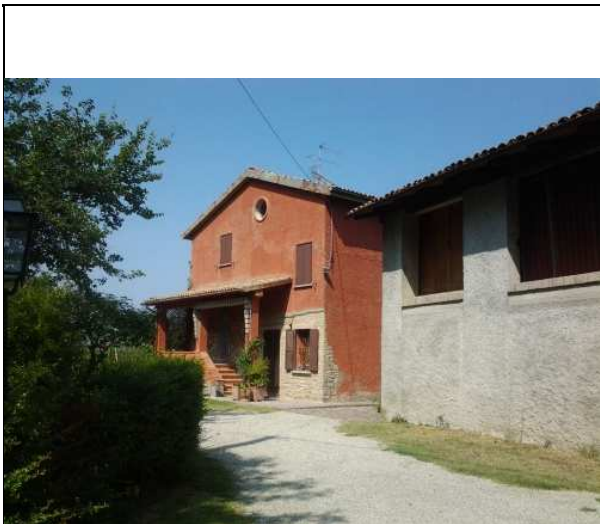
Cs12801.1.jpg

Edificio di origine rurale - Residenzi

Completamente in uso

Leggero/Gr

Leggero/Grave

Mediocre

Tettoie

Medio

sopraelevato

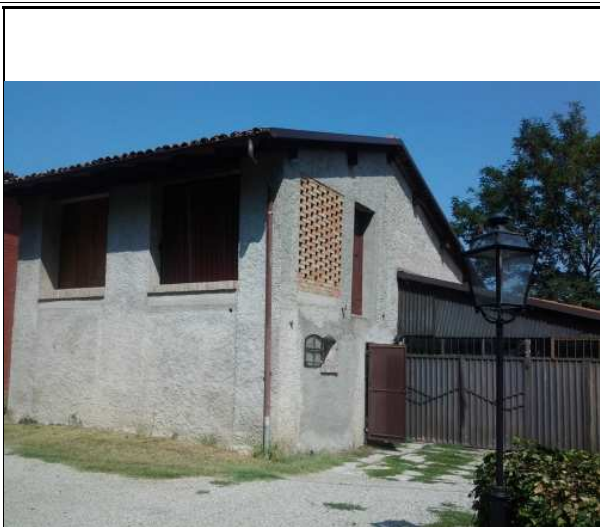
Cs12802.1.jpg

Edificio di origine rurale - Stalla e fi

Alterazione tipologica	Grave
Compromissione (imm., materiali)	Grave
Stato di conservazione / degrado	Mediocre

Presenza di elementi aggiunti:	<input checked="" type="checkbox"/>	Deposito,
Incongruità del fabbricato :	<input checked="" type="checkbox"/>	Aperture, Tettoie
Presenza elementi di pregio	<input type="checkbox"/>	
Valore architettonico complessivo		Irrilevante
Note sull'edificio:		ttamponature
