AREA BAZZANESE - PIANO STRUTTURALE

QUADRO CONOSCITIVO - CENSIMENTO INSEDIAMENTI ED EDIFICI STORICI

Scheda n. **CS-186** Data rilievo **09.10** Rilievatore **br** Comune: **Castello di Serravalle**
 OrigineStorica Contesto storico: Territorio: **RURALE**
 Località: **Case Sparse** IGM: **Ballotta** Toponimo: **S. P. Di Stiore**
 Indirizzo: **Via Fagnano 808 - [via Fagnano 806]** Complesso edilizio: N. elementili: **3**

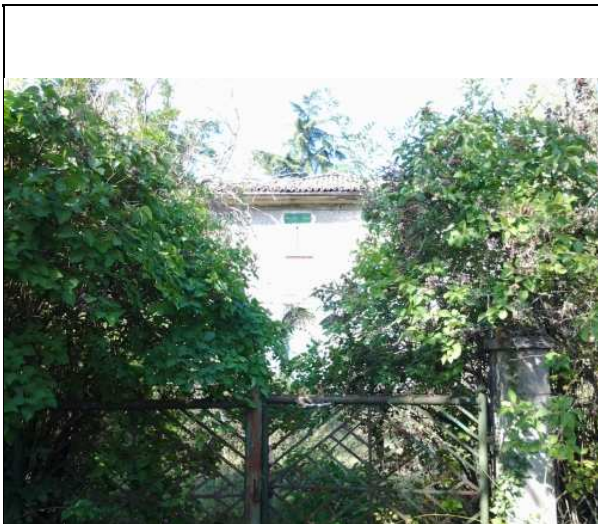
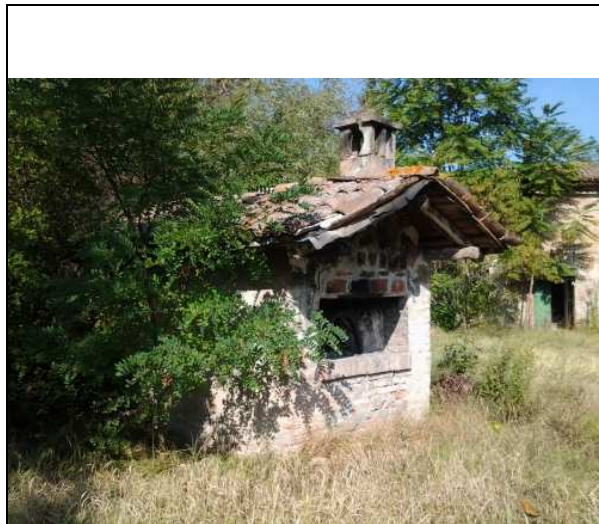
CS-186.01

Edificio di origine rurale - Residenzi

Alterazione tipologica

Assente

Compromissione (imm., materiali)

Leggero

Stato di conservazione / degrado

Cattivo

Valore architettonico complessivo

Medio-Elevato

portale ad arco

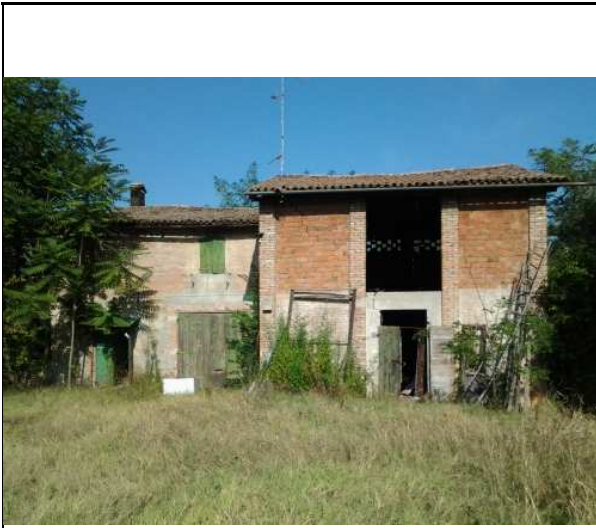
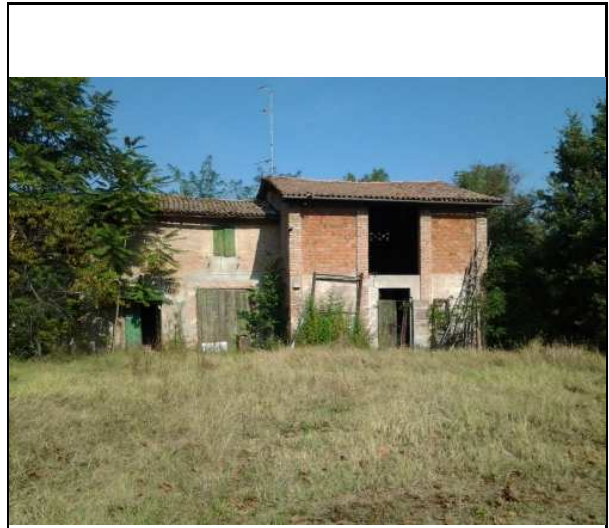
CS-186.02

Edificio di origine rurale - Stalla e fi

Alterazione tipologica	Grave	
Compromissione (imm., materiali)	Grave	
Stato di conservazione / degrado	Cattivo	gravi lesioni

Presenza di elementi aggiunti:	<input type="checkbox"/>	
Incongruità del fabbricato :	<input checked="" type="checkbox"/>	Strutture in c.a. a vista
Presenza elementi di pregio	<input type="checkbox"/>	
Valore architettonico complessivo	Medio	
Note sull'edificio:	tamponature

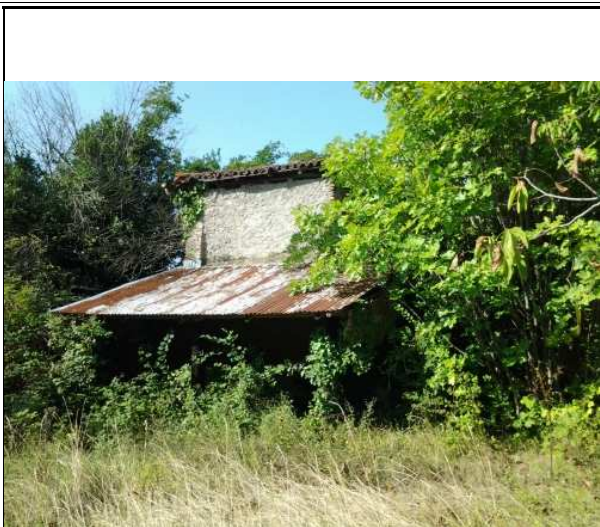
CS-186.03

Edificio di origine rurale - ManufattEdificio di origine storica Complesso edilizio: Territorio: **RURALE**Indirizzo **[via Fagnano 808]**

Alterazione tipologica	Assente
Compromissione (imm., materiali)	Grave
Stato di conservazione / degrado	Forte degrado, rudere

Presenza di elementi aggiunti:	<input checked="" type="checkbox"/> Tettoie
Incongruità del fabbricato :	<input type="checkbox"/>
Presenza elementi di pregio	<input type="checkbox"/>
Valore architettonico complessivo	Irrilevante
