AREA BAZZANESE - PIANO STRUTTURALE

QUADRO CONOSCITIVO - CENSIMENTO INSEDIAMENTI ED EDIFICI STORICI

Scheda n. **CS-502** Data rilievo **08.06** Rilievatore **bdf** Comune: **Castello di Serravalle**
 OrigineStorica Contesto storico: Territorio: **URBANO**
 Località: **Castelletto** IGM: **Sede Comunale** Toponimo:
 Indirizzo: **Via Sant' Apollinare 1236 - Via Sant' Apollinare 1242** Complesso edilizio: N. elementi: **8**

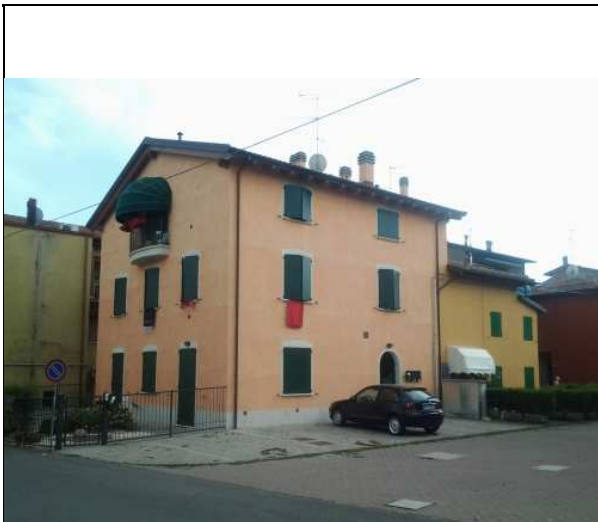
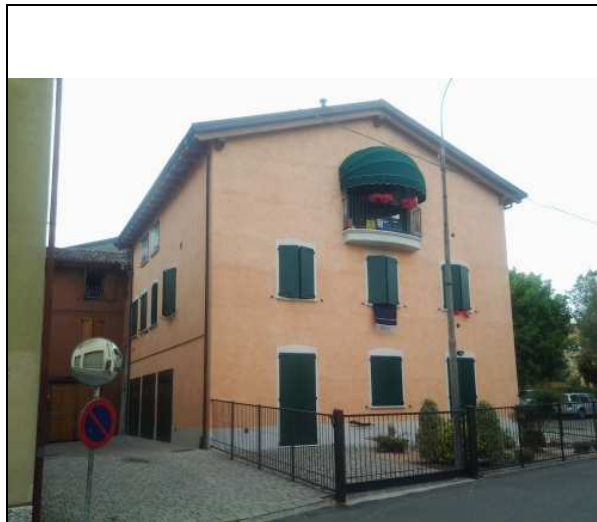
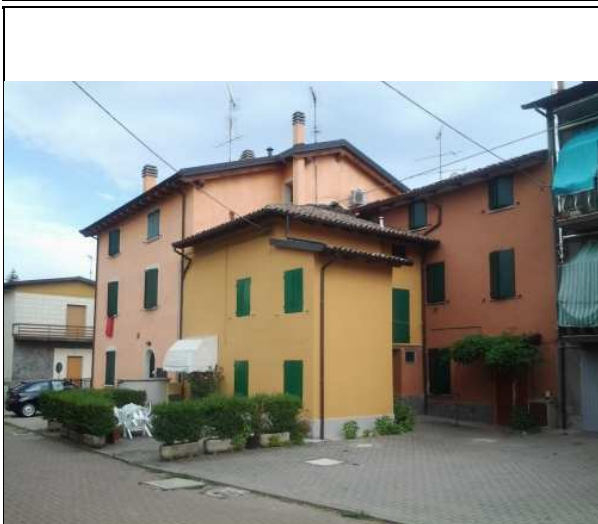
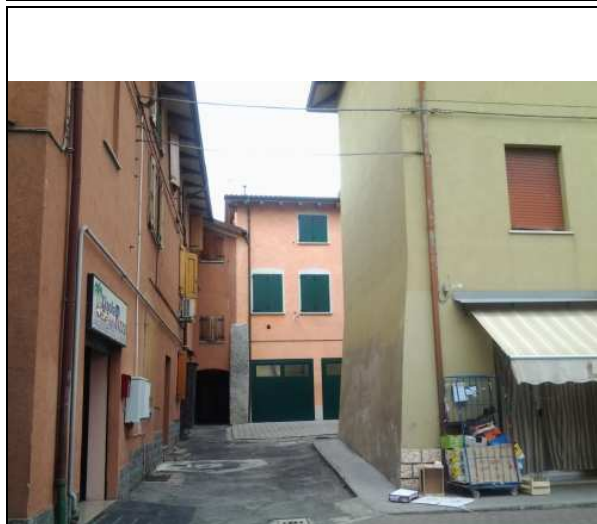
CS-502.01

Alterazione tipologica **Assente**

Compromissione (imm., materiali) **Leggero**

Stato di conservazione / degrado **Buono**

Incongruità del fabbricato : **Balconi aggettanti, Tendaggi**

Valore architettonico complessivo **Medio**

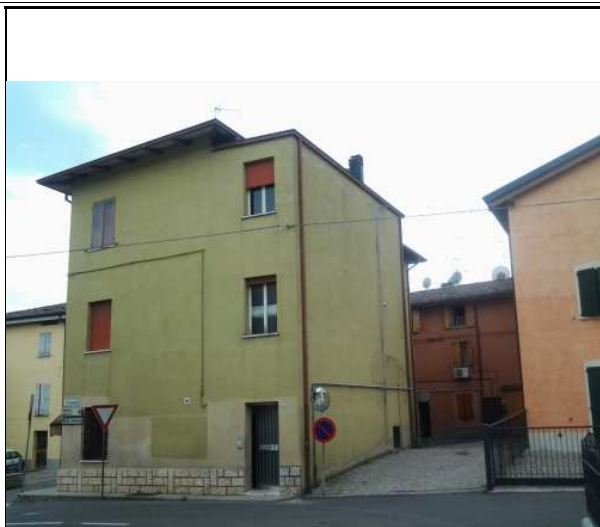
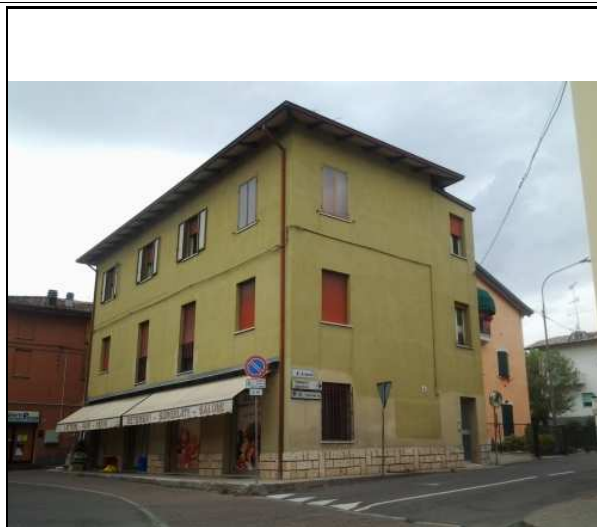
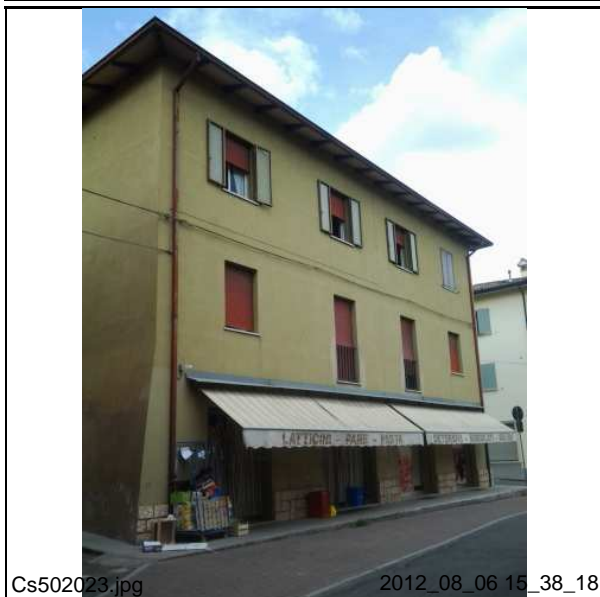
CS-502.02 Tipologia originaria **Edificio residenziale urbano autonomo** Edificio di origine storica Complesso edilizio:

Alterazione tipologica **Grave**

Compromissione (imm., materiali) **Grave**

Stato di conservazione / degrado **Buono**

Incongruità del fabbricato : **Strutture in c.a. a vista**

Valore architettonico complessivo **Irrilevante**

Note sull'edificio: **rifacimento tetto e probabile sopraelevazione**

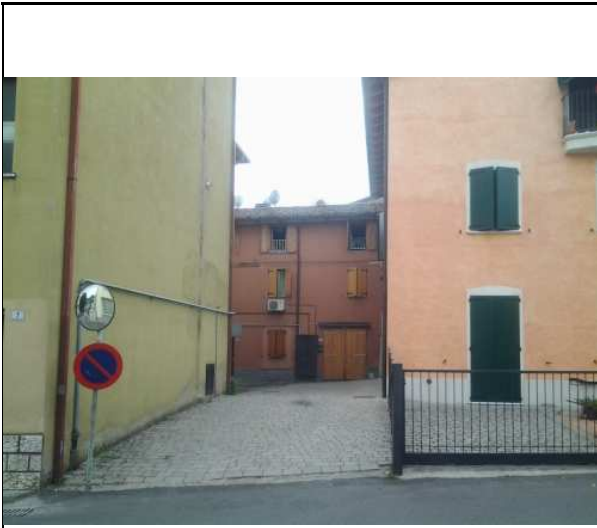
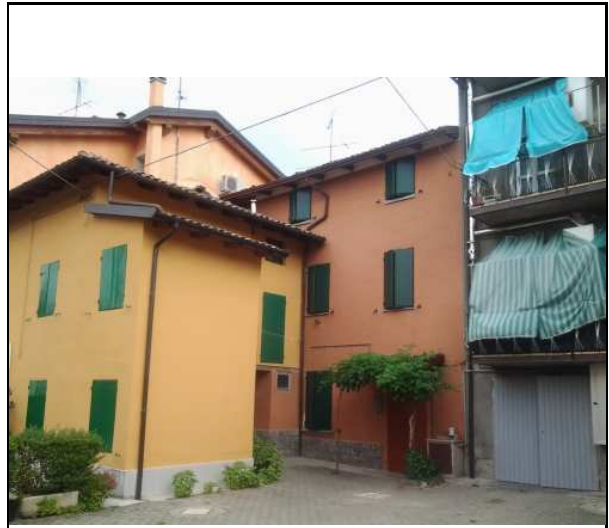
CS-502.03

Alterazione tipologica

Assente

Compromissione (imm., materiali)

Stato di conservazione / degrado

BuonoPresenza di elementi aggiunti: Incongruità del fabbricato : Presenza elementi di pregio

Medio

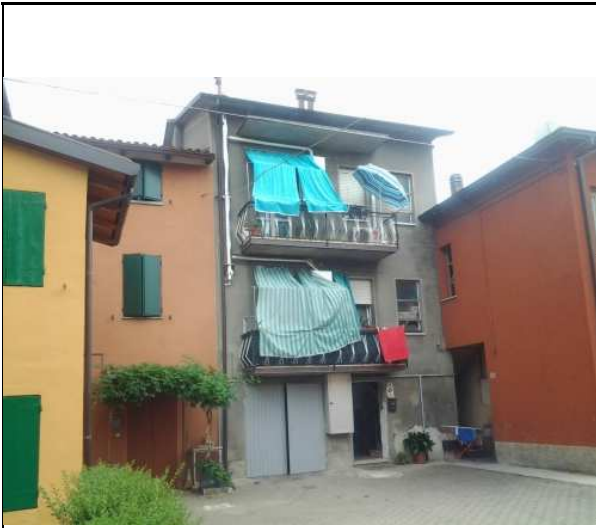
CS-502.04

Alterazione tipologica	Grave
Compromissione (imm., materiali)	Totale
Stato di conservazione / degrado	Mediocre

Presenza di elementi aggiunti:	<input type="checkbox"/>	
Incongruità del fabbricato :	<input checked="" type="checkbox"/>	Aperture a garage, Balconi aggettanti, Sopraelevazioni, Tendaggi, Strutture in
Presenza elementi di pregio	<input type="checkbox"/>	
Valore architettonico complessivo	Irrilevante	
Note sull'edificio:

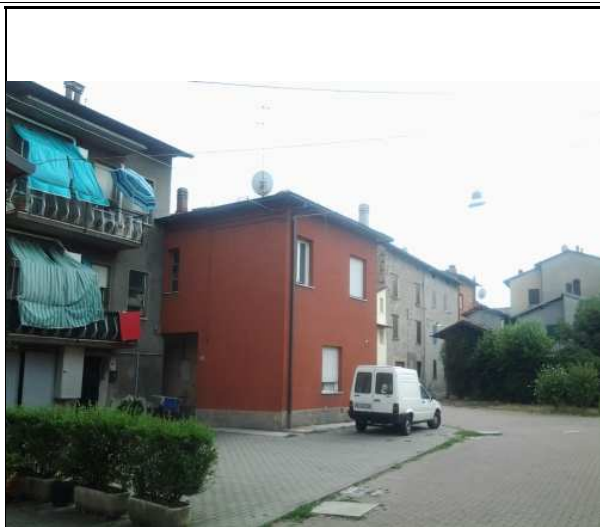
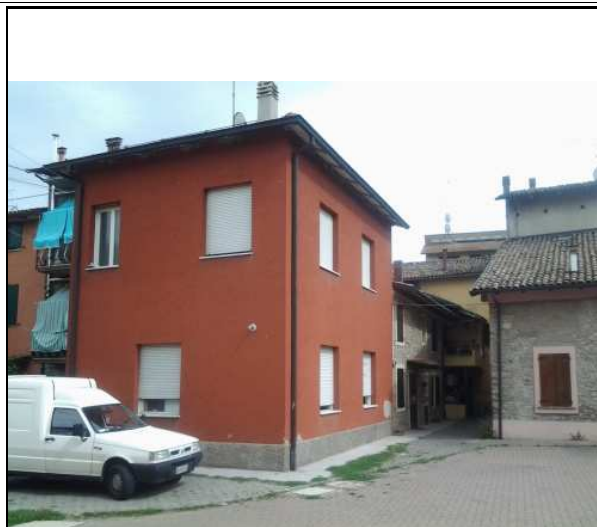
CS-502.05

Alterazione tipologica	Assente
Compromissione (imm., materiali)	Leggero
Stato di conservazione / degrado	Buono

Presenza di elementi aggiunti:	<input type="checkbox"/>	
Incongruità del fabbricato :	<input checked="" type="checkbox"/>	Aperture
Presenza elementi di pregio	<input type="checkbox"/>	
Valore architettonico complessivo		Irrilevante

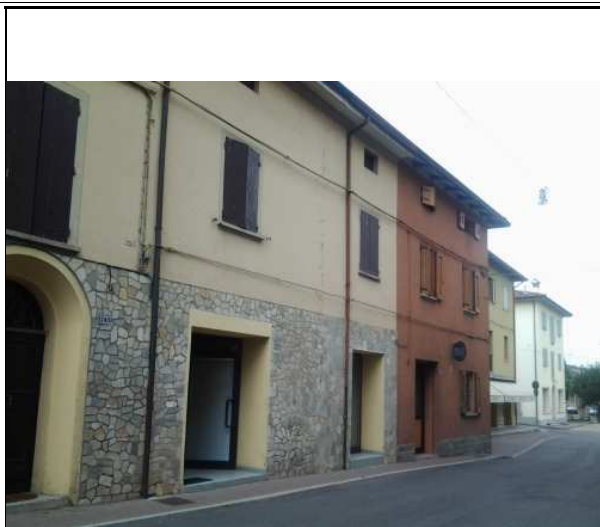
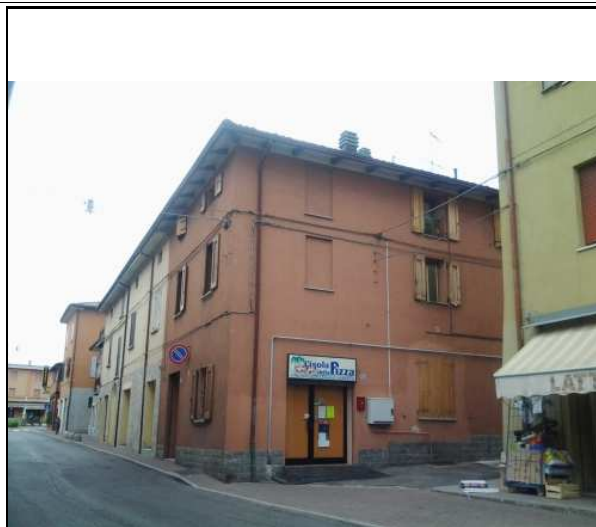
CS-502.06

Alterazione tipologica

Assente

Compromissione (imm., materiali)

BuonoPresenza di elementi aggiunti: Incongruità del fabbricato : Presenza elementi di pregio

Medio

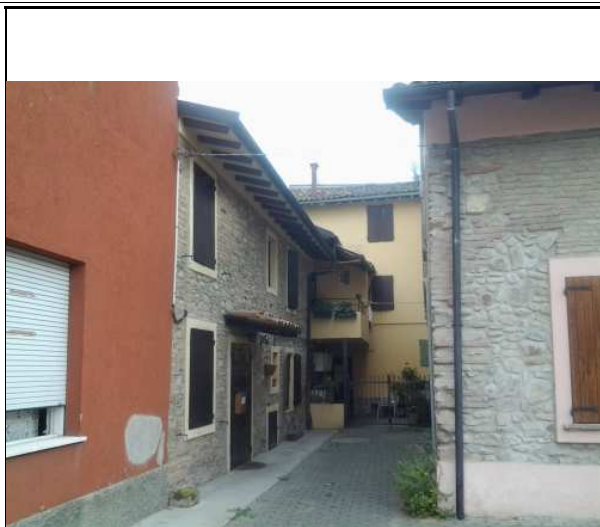
CS-502.08

Alterazione tipologica	Assente
Compromissione (imm., materiali)	Leggero
Stato di conservazione / degrado	Buono

Presenza di elementi aggiunti:	<input type="checkbox"/>	
Incongruità del fabbricato :	<input checked="" type="checkbox"/>	Aperture a garage, Tettoie, Strutture in c.a. a vista
Presenza elementi di pregio	<input checked="" type="checkbox"/>	
Valore architettonico complessivo		Medio
Note sull'edificio:		muro in sasso

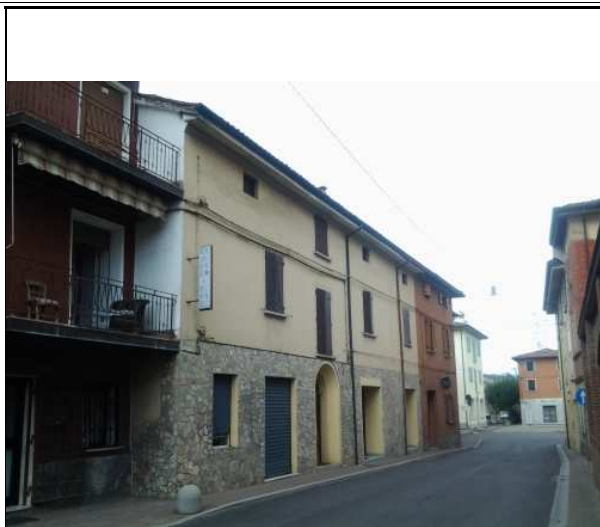
CS-502.10

Alterazione tipologica

Assente

Compromissione (imm., materiali)

Grave

Buono

Incongruità del fabbricato :

Aperture, Rivestimenti, Serramenti

Irrilevante
