# AREA BAZZANESE - PIANO STRUTTURALE

## QUADRO CONOSCITIVO - CENSIMENTO INSEDIAMENTI ED EDIFICI STORICI

Scheda n. <b>CS-522</b>	Data rilievo <b>08.08</b>	Rilevatore <b>mf</b>	Comune: <b>Castello di Serravalle</b>
OrigineStorica <input checked="" type="checkbox"/> Contesto storico: <input type="checkbox"/>	Territorio: <b>RURALE</b>		
Località: <b>Rivo Casazza</b>	IGM: <b>Cozzano</b>	Toponimo: <b>Cazzano</b>	
Indirizzo: <b>Via Valle Del Samoggia 3895 - Via Valle Del Samoggia 3893</b>		Complesso edilizio: <input type="checkbox"/>	N. elementili: <b>11</b>

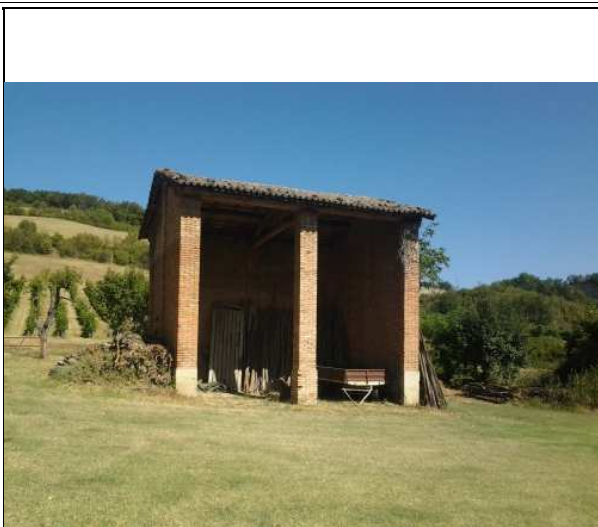
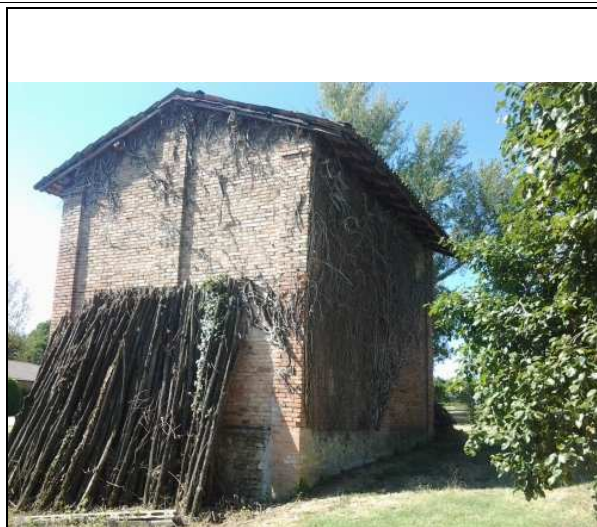
Alterazione tipologica	<b>Assente</b>
Compromissione (imm., materiali)	<b>Leggero</b>
Stato di conservazione / degrado	<b>Mediocre</b>
Presenza di elementi aggiunti:	<input type="checkbox"/>
Incongruità del fabbricato :	<input type="checkbox"/>
Presenza elementi di pregio	<input type="checkbox"/>
Valore architettonico complessivo	<b>Medio-Elevato</b>
Note sull'edificio:

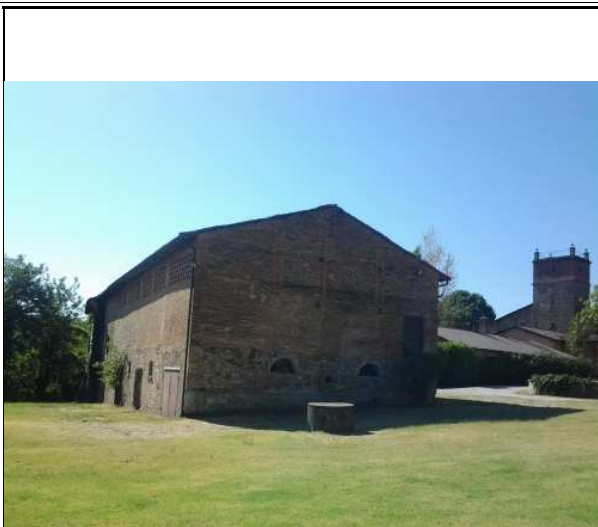
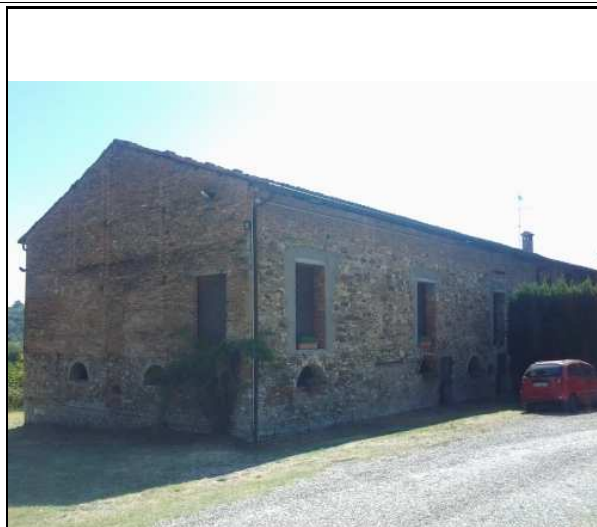
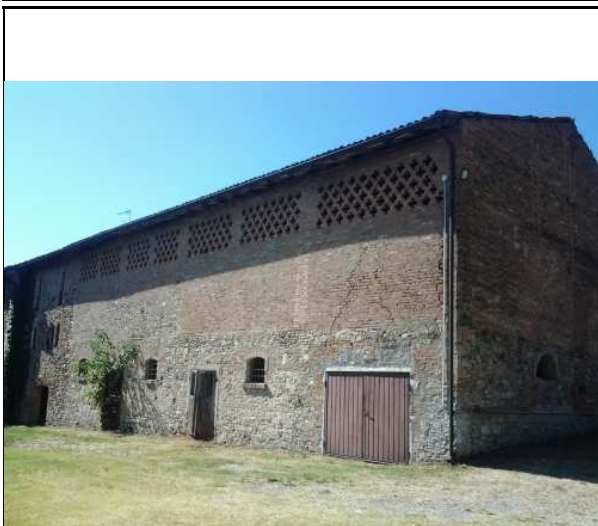
**CS-522.03**

Alterazione tipologica	<b>Grave</b>
Compromissione (imm., materiali)	<b>Leggero/Grave</b>
Stato di conservazione / degrado	<b>Buono</b>

Presenza di elementi aggiunti:	<input type="checkbox"/>	
Incongruità del fabbricato :	<input checked="" type="checkbox"/>	<b>Aperture</b>
Presenza elementi di pregio	<input type="checkbox"/>	
Valore architettonico complessivo		<b>Potenzialmente elevato</b>
Note sull'edificio:

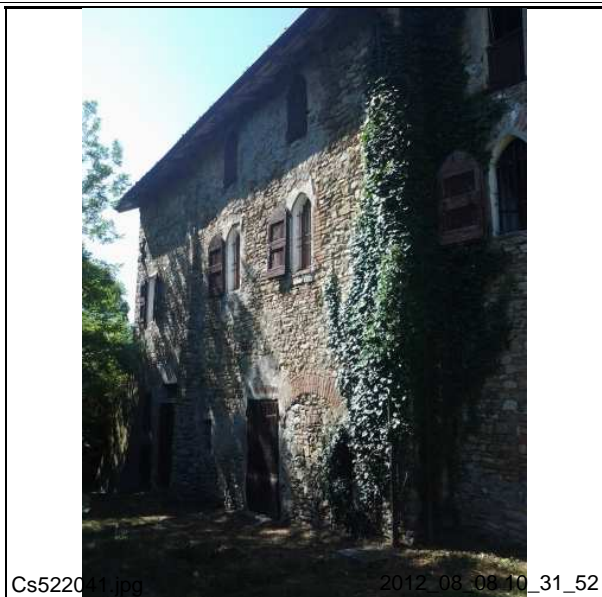
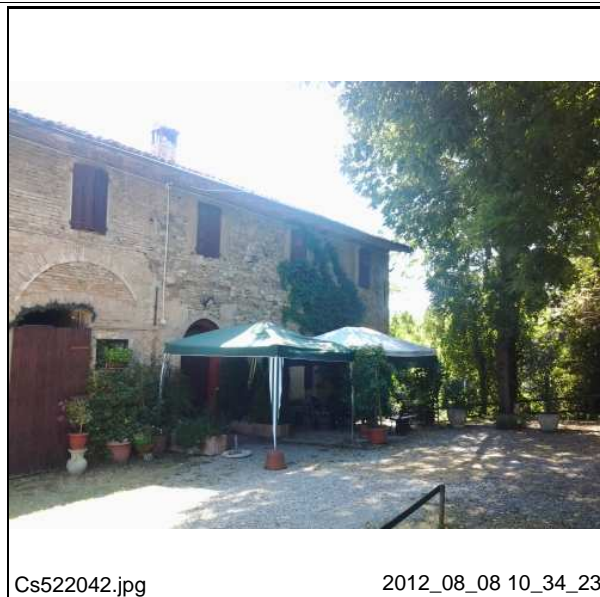
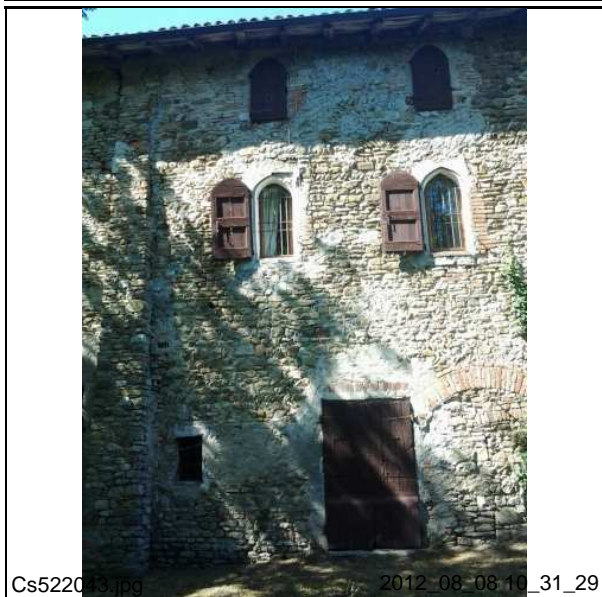
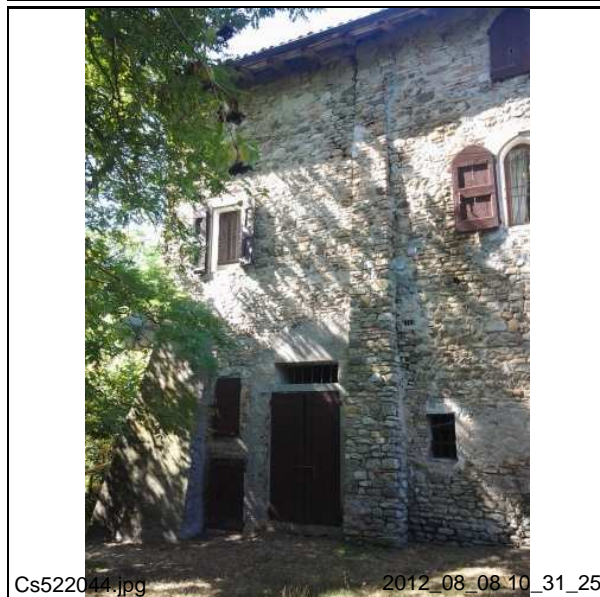
**CS-522.04**

Alterazione tipologica **Assente**  
Compromissione (imm., materiali) **Leggero/Grave**  
Stato di conservazione / degrado **Mediocre**

Presenza di elementi aggiunti:   
Incongruità del fabbricato:  **Strutture in c.a. a vista**  
Presenza elementi di pregio   
Valore architettonico complessivo **Potenzialmente elevato**  
Note sull'edificio:

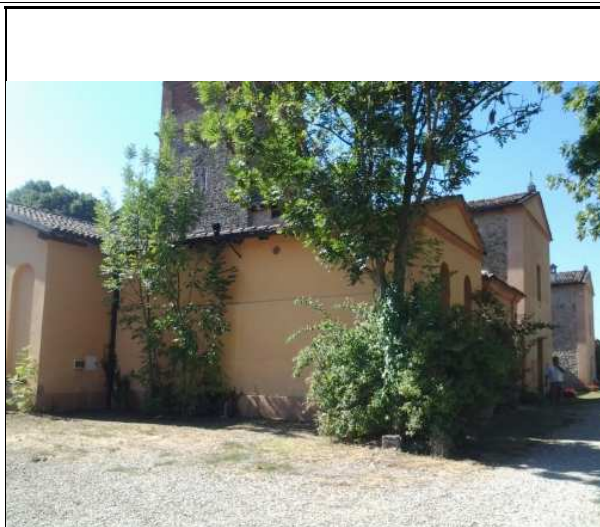
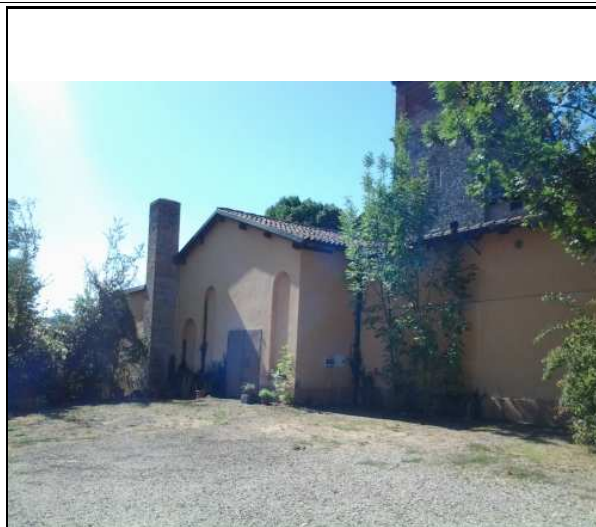
**CS-522.07**

Alterazione tipologica

**Leggero**

Compromissione (imm., materiali)

**Assente**

Stato di conservazione / degrado

**Buono**

Valore architettonico complessivo

**Elevato**

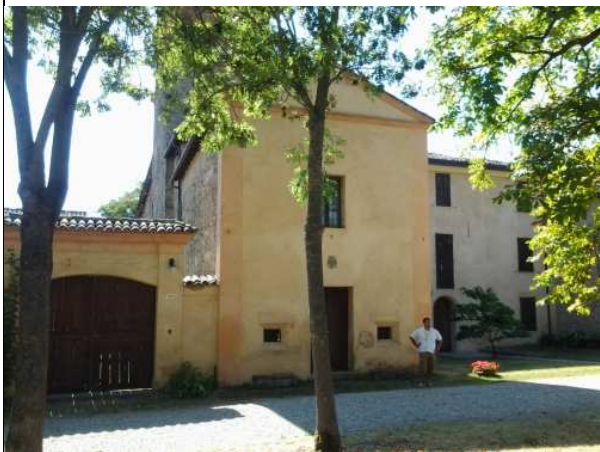
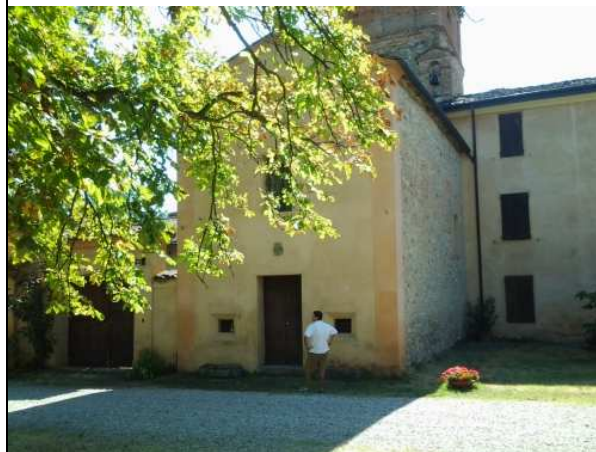
**CS-522.08**

Alterazione tipologica	<b>Leggero</b>
Compromissione (imm., materiali)	<b>Assente</b>
Stato di conservazione / degrado	<b>Buono</b>

Presenza di elementi aggiunti:	<input type="checkbox"/>
Incongruità del fabbricato :	<input type="checkbox"/>
Presenza elementi di pregio	<input checked="" type="checkbox"/> <b>Stemmi, lapidi</b>
Valore architettonico complessivo	<b>Elevato</b>

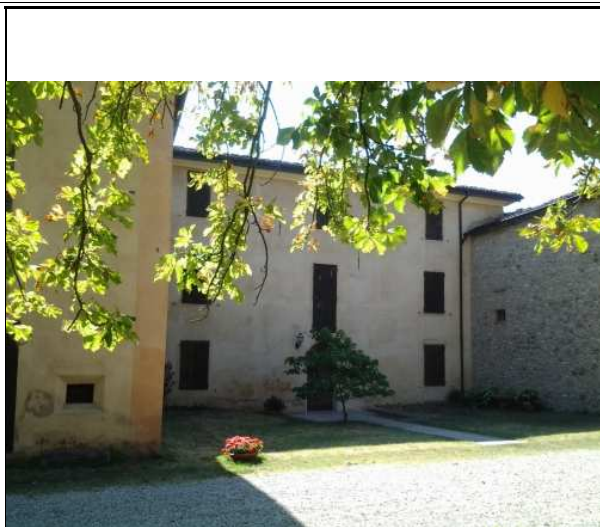
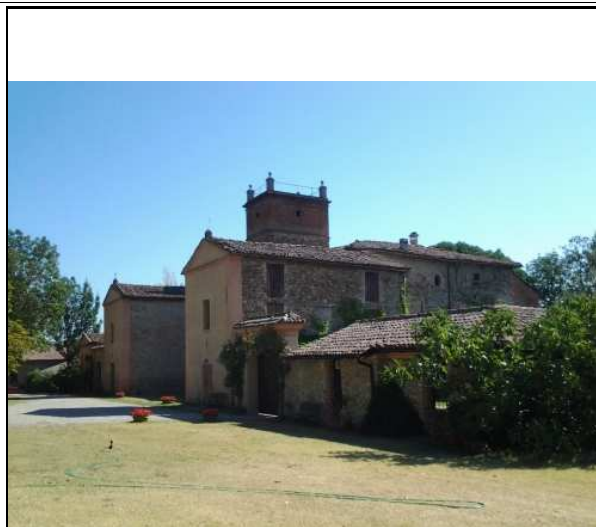
**CS-522.09**

Alterazione tipologica	<b>Leggero</b>
Compromissione (imm., materiali)	<b>Assente</b>
Stato di conservazione / degrado	<b>Buono</b>

Presenza di elementi aggiunti:	<input type="checkbox"/>
Incongruità del fabbricato :	<input type="checkbox"/>
Presenza elementi di pregio	<input type="checkbox"/>
Valore architettonico complessivo	<b>Elevato</b>

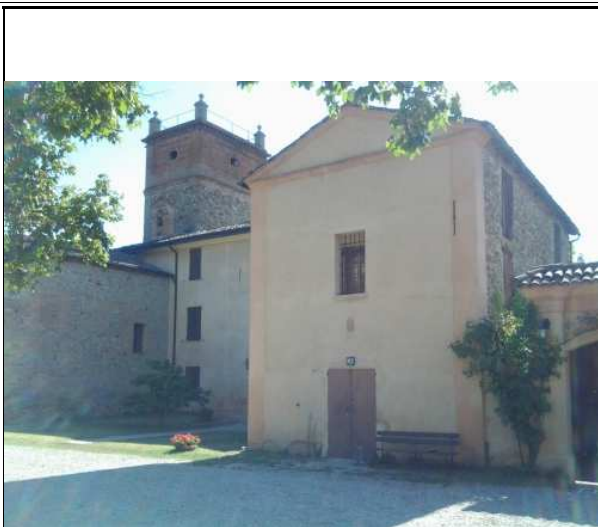
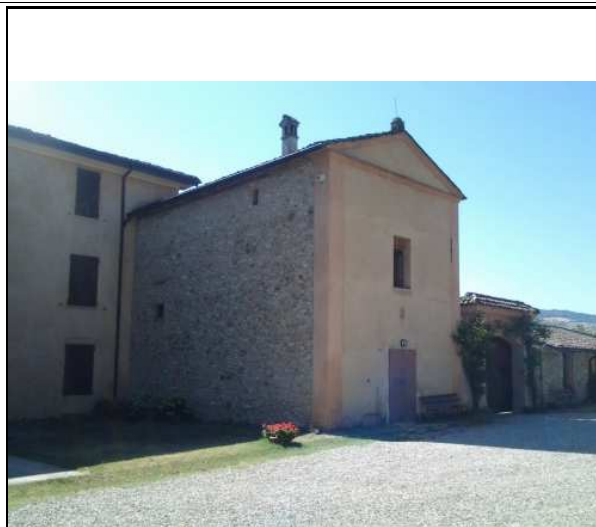
**CS-522.10**

Alterazione tipologica	<b>Assente</b>
Compromissione (imm., materiali)	<b>Assente</b>
Stato di conservazione / degrado	<b>Buono</b>

Presenza di elementi aggiunti:	<input type="checkbox"/>	
Incongruità del fabbricato :	<input type="checkbox"/>	
Presenza elementi di pregio	<input checked="" type="checkbox"/>	<b>Stemmi, lapidi</b>
Valore architettonico complessivo		<b>Elevato</b>

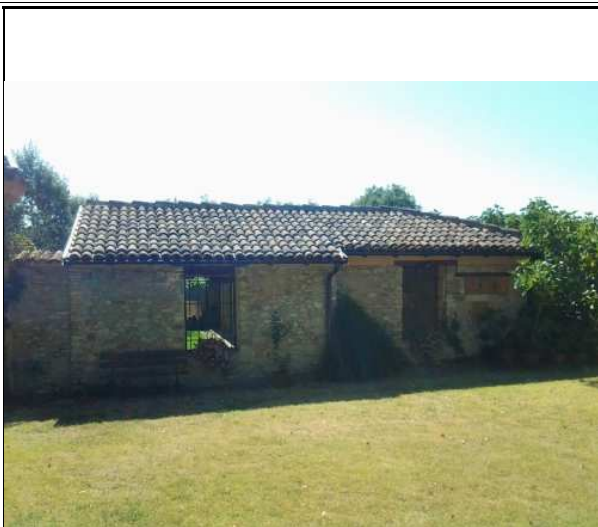
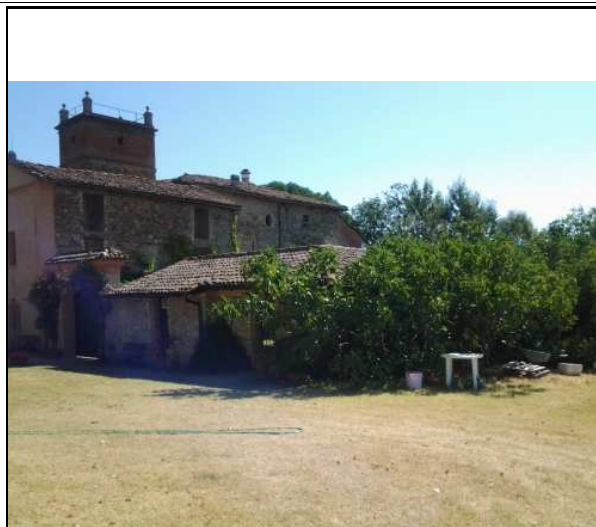
**CS-522.11**

Alterazione tipologica	<b>Leggero</b>
Compromissione (imm., materiali)	<b>Assente</b>
Stato di conservazione / degrado	<b>Buono</b>

Presenza di elementi aggiunti:	<input type="checkbox"/>	
Incongruità del fabbricato :	<input type="checkbox"/>	
Presenza elementi di pregio	<input type="checkbox"/>	<b>Portone in legno</b>
Valore architettonico complessivo		<b>Elevato</b>
